No.	テーマ
104	アルファード・ヴェルファイア FRシート リクライニング異音撲滅活動 ～組立・検査の困りごと解決～

会社・事業所名 (フリガナ)	発表者名 (フリガナ)
カプシキカイシャ 株式会社コベルク いなべ品質管理部 品質技術室	ミズタニ ヤスシ ヤマモト カズヒサ 水谷 靖 ・ 山本 和久

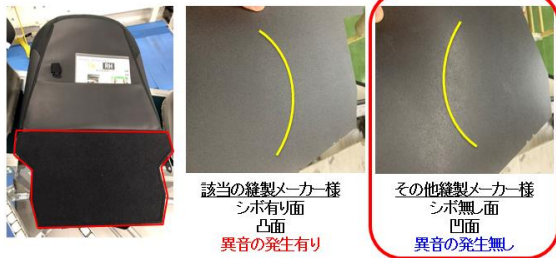
### 要因解析⑨

各縫製メーカー様に使用方向の問い合わせ

暫定対策として異音が発生しないシボ無し面が外側になるように縫製を依頼

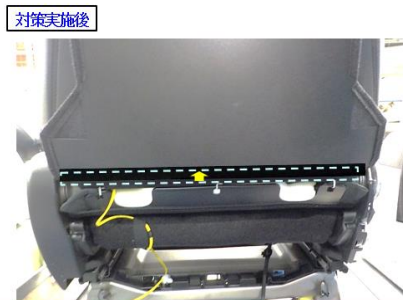
### 対策③

樹脂プレートとCリングの距離が離れ干渉しなくなった

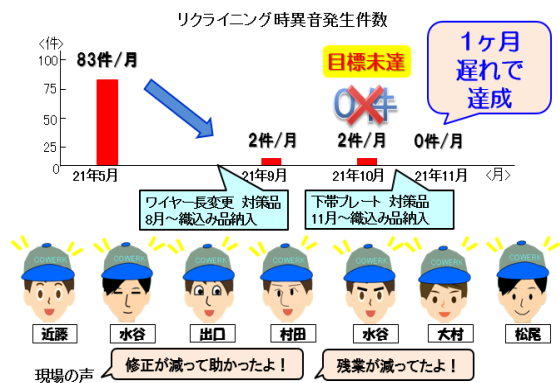
### 効果の確認 発生件数の確認

■対策により、リクライニング操作時の異音発生が“0件”になるため
