No.	テーマ	Eスパイダー 端面キズ不良低減	
107

会社・事業所名 (フリガナ)	発表者名 (フリガナ)
ヒカリセイコウ カブシキガイシャ 光精工株式会社	ヒグチ アサミ 樋口 彩見

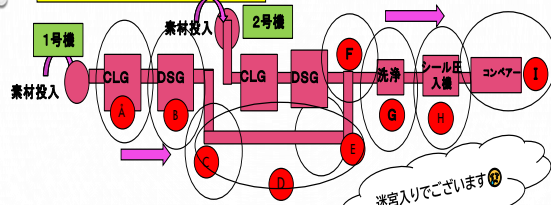
Eスパイダーラインのライン構成

要因解析で解析した結果を元に
端面キズは搬送時のワーク衝突で発生し、シール変形は
圧入機 (H) 以降で発生していると考えて
研磨班にも協力してもらい

各ステーションを点検しました。
しかしA~Iの部分まで点検したところ、ワークは
1個流して搬送されており、ぶつかる可能性がある
要因は見つかりませんでした。

Eスパイダーのライン構成はA~Iの部分で構成されており
要因解析で抽出した結果をもとに、他部署と連携してぶつかる
可能性があるA~Iの点検を行ったが、見つかりませんでした。

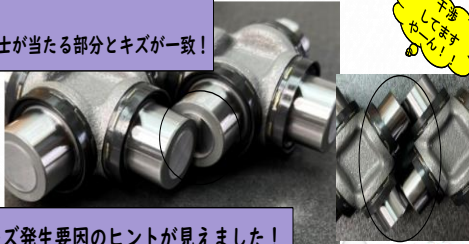
端面キズはどうやって起こるのか?
 普通の作業ではキズを発見したら **赤箱!** という意識だけなので
 キズの付いている場所や方向等、**色々な角度から考える**
 という事をサークルの中で話し合い、検証しました

すると、
 ワーク同士が当たる部分とキズが一致!

端面キズ発生要因のヒントが見えました!

普通の作業では、発見したら赤箱の意識外観検査を行っており
 キズの付いている方向、角度などに着目し、サークル内で合話し
 ワーク同士が当たる部分とキズが一致することが出来ました。

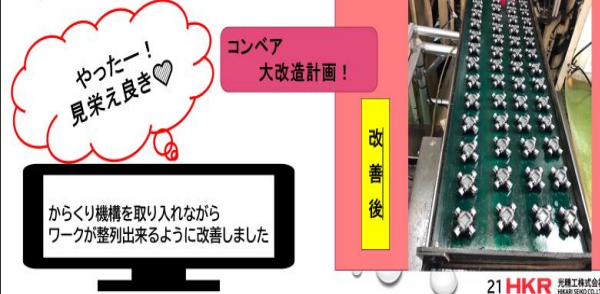
コンベアの乱雑な並び方をどうにか出来ないかと相談した所、
 からくり改善活動を行っているので
 協力して頂けるようになりました。

御社では、からくり改善活動を行っている為、
 からくり機構を取り入れながらワーク整列出来るよう
 改善しました!

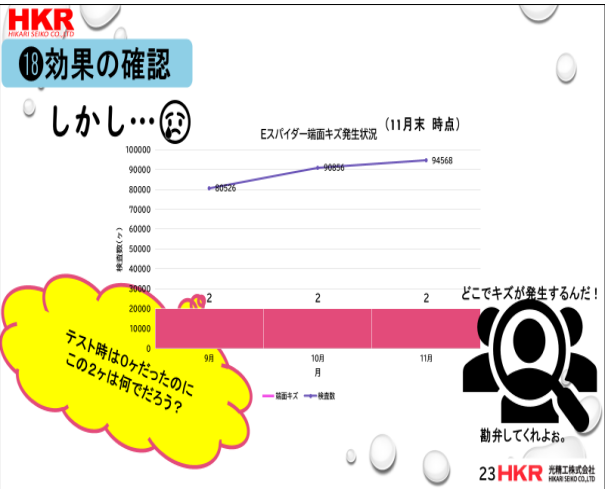
効果の確認
 テスト実施時は0個でしたが、9月～11月のEスライダー端面キズ発生状況をバレット図で抽出した結果、2個発生していることが判明しました。

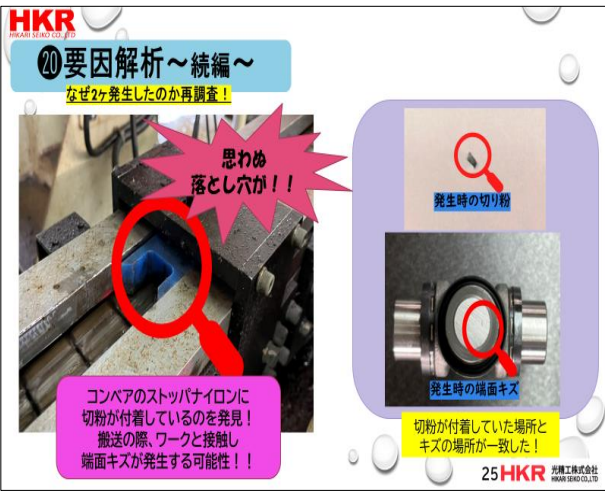
要因解析～後編～
 なぜ2個発生したのか要因解析を行い、現場点検を行った所コンペアのストップナイロンに切り粉が付着しているのを発見! 切粉が付着していた場所とキズが一致しました!
