【テーマ】  
RAV4 インパネ合わせ部  
ウレタンモレ不良の低減

【職場紹介】 田原工場

### 【テーマ】インパネ合わせ部 ウレタンモレ不良の低減

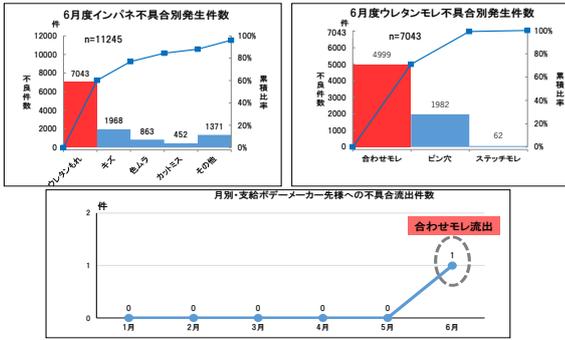
7 テーマの選定理由ですが6月度不具合発生件数で、ウレタンもれが7043件と一番多く発生しており、ウレタンもれの内訳をみると、合わせもれが4999件と一番多く発生しています。不具合が多く発生しているなか、メンバー全員で不具合低減活動を実施することにテーマとして「インパネ合わせ部 ウレタンモレ不良の低減」を取り組むことに。

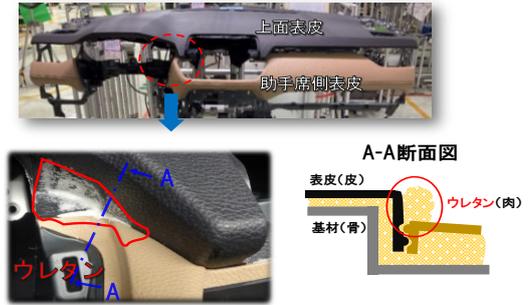
### 上面表皮と助手席側表皮の間からウレタンがモれる現象

8 合わせモレとは、上面表皮と助手席側表皮が合わさり構成されています。その合わさる部分からウレタンがもれる現象のことをいいます。

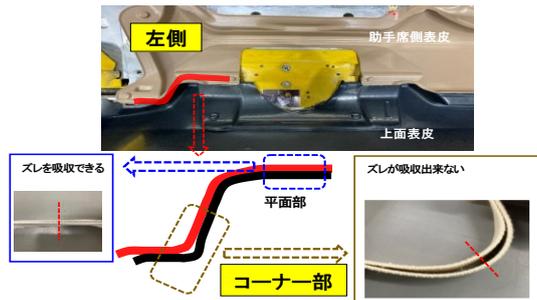
### 左コーナー部・表皮が合わせきれず隙間が発生

11 なぜ左側コーナー部に合わせもれが発生するのか調べると、このコーナー部は、曲線になっているため、表皮がずれている、ずれを吸収できる場所がなく隙間が発生しやすいことが判りました。

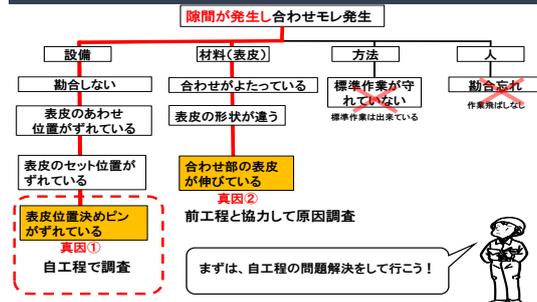
13 次に要因解析です隙間が発生し、合わせもれ発生するに対し要因析をおこなったところ、設備より、真因①「表皮位置決めピンがずれている」材料より真因②「合わせ部の表皮が伸びている」があがりました。

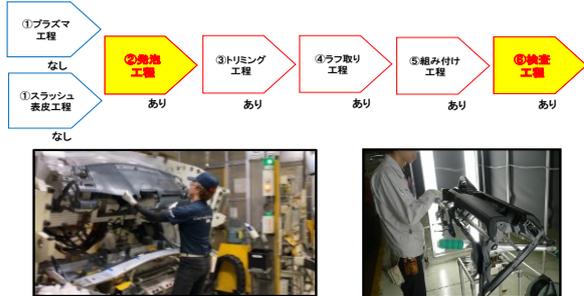
### 発泡工程で発生⇒検査工程で発見

10 問題発生のプロセスをみると発泡工程にて不具合が発生しており、検査工程にて発見していることがわかりました。

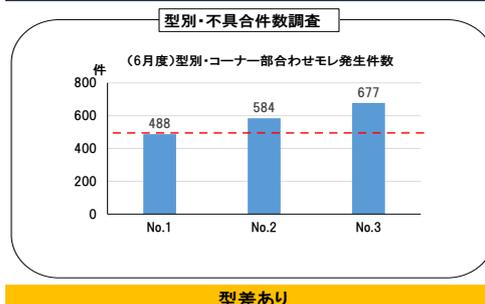
### 型差あり

14 コーナー部の合わせモレ発生件数を型別にみたところNo.3型に多く、型による差があることが判りました。

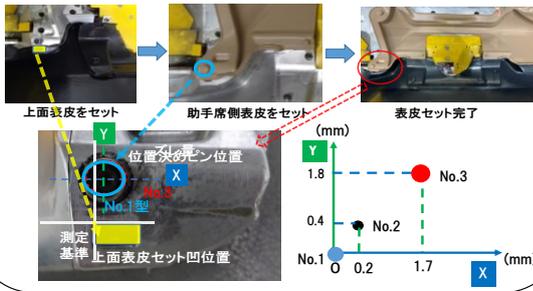
**調査結果 位置決めピンのズレ量に比例して合わせモレ件数が多い**

15 位置決めピンの位置が型によりどれくらい違うのか、調べたところ凹位置を測定基準に No.1から各型のズレ量を調査。ズレ量に比例して合わせモレ件数が多いことが判りました。

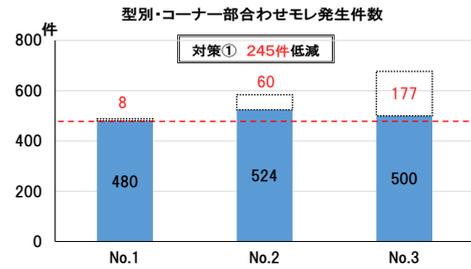
**型による差が少なくなった**

18 位置の修正を行い、型別での合わせモレ不具合の差は少なくなりました。

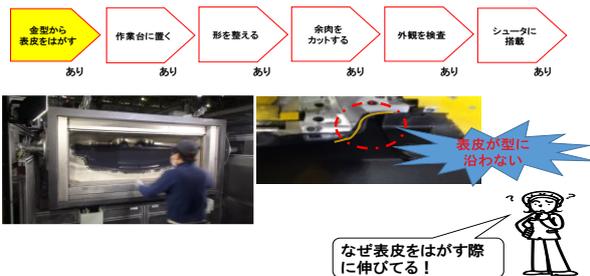
**金型から表皮をはがす際に表皮伸び発生**

20 真因②「合わせ部の表皮が伸びている」どこで伸びが発生しているのか調査したところ金型から表皮をはがす際に伸びが発生していることが判りました。

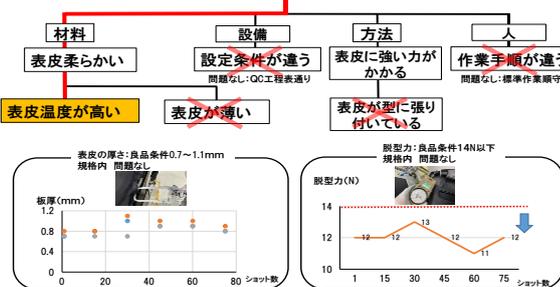
**表皮をはがす際の表皮温度が高いのでは？**

21 表皮をはがす際に表皮がなぜ伸びるのか？表皮の厚みや脱型性に問題はなく、はがす際の皮の温度が高い現象があり、表皮の伸びとの関連性を調査することに・・・

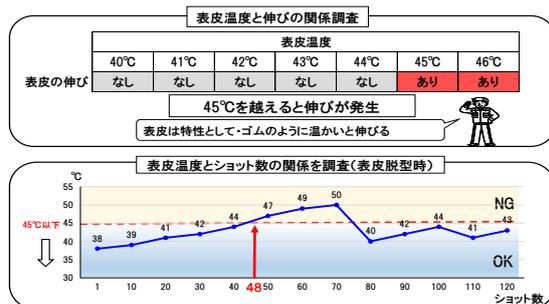
22 金型の冷却不足になると脱型時の表皮の温度が高くなることから表皮温度と冷却水温の関係をみてみると。表皮温度と比例して冷却水の温度も上昇。金型が十分に冷却されず表皮をはがす際の温度が高くなり伸びが発生していることが判りました。

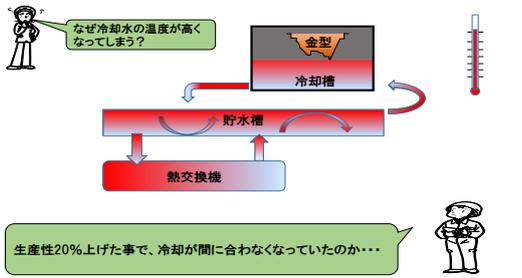
【結果】熱交換器能力の不足

23 なぜ冷却水の温度が高くなってしまおうか調査したところ、表皮成形プロセスにて高温になった金型を冷却槽の中で冷やします、使用された冷却水は高温となり、熱交換機より冷やされます。熱交換機の処理能力以上に金型の生産が早く熱交換後の水温が上昇し続けていました。

対策案	安全	品質	作業性	コスト	工数	予想効果	総合評価	優先順位
熱交換器の増設	◎	◎	◎	△	◎	◎	16	2
高温水の排出回路の組み込み	◎	◎	◎	○	◎	◎	17	1

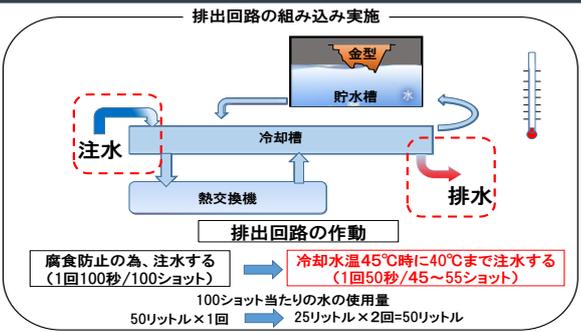
冷却水の温度管理ができた

25 対策の実施です。注排出の頻度の見直しをした回路を設備に組み込みました。

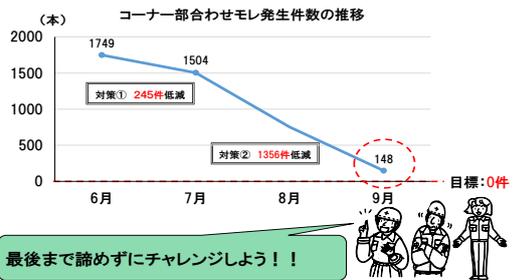
効果があったが不具合がまだ発生

26 効果の確認です。対策2をやった結果1356件低減と大きく低減に成功しましたが、撲滅には届かず、「コーナー部の合わせモレを最後まであきらめず、0件になるまでチャレンジするぞ！」

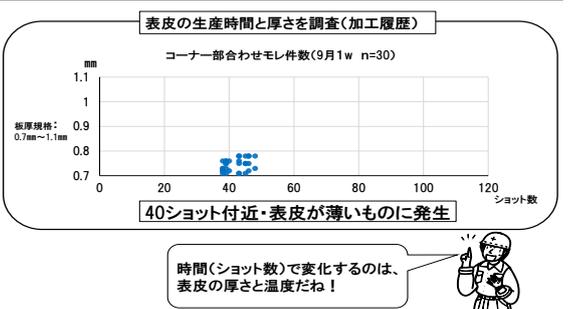
9月度148件のコーナー部合わせモレ発生

【余肉カット時の表皮伸び】温度と厚さの関係を調査する

27 「余肉をカットする際に伸びが発生」の特性を調査。40ショット付近で生産したものを発泡すると合わせモレが発生していることが判りました。

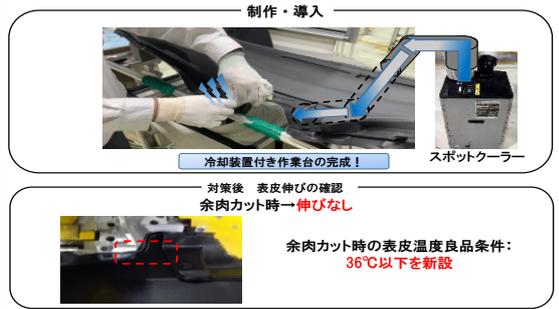
冷却装置作業台により合わせ部の隙間がなくなった

28 メンバー全員で冷却装置付き作業台を作成。表皮の冷却ができるようになりました。

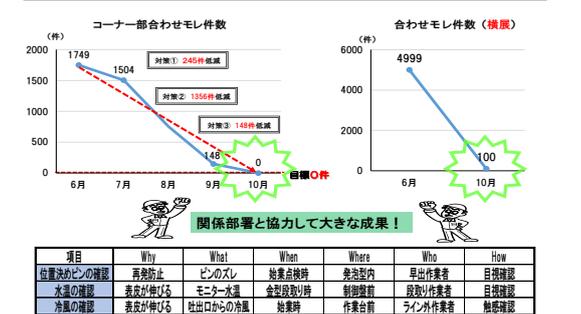
29 効果の確認と標準化です。コーナー部合わせモレ件数を対策①②③を実施したことにより、撲滅することができました。結果「合わせモレ件数」も横展効果により大幅に減少させることができました。
