株式会社カワタ金属

宮本 鎮史

鋼片工場の概要
鋼片工場には、内部欠陥検査のUTラインと表面傷検査の軸通ラインがあり私達は軸通ラインに勤務しています。

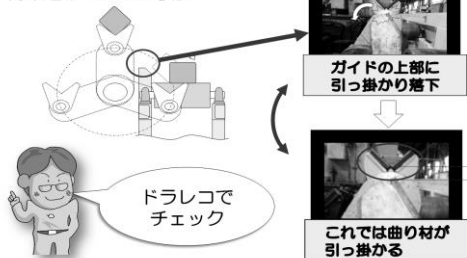
鋼片搬送時にガイドの上部に引っ掛かり落下してしまう鋼片がある事がわかりました。
何度もチェックしていると、曲がった鋼片を搬送している時にガイドとの間が狭いという事がわかりました。
これでは落下してしまうのも当然です。

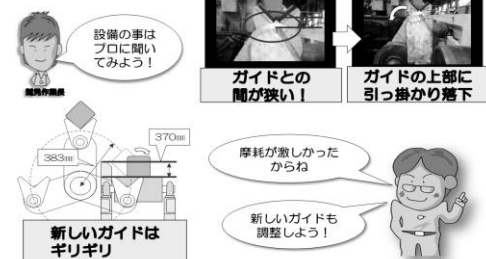
「更新前のガイドは変形や摩耗がひどかったから曲がった鋼片が当りにくかったんじゃないかな」
「新しいガイドも調整した方がいい」とアドバイスをいただきました。
