ルーフサイド 異色不良「0」 ～目指せ射出成形のプロ集団～

会社・事業所名 (フリガナ)
豊田合成株式会社 田原工場

発表者名 (フリガナ) **サトリ リウ**
斉藤 亮

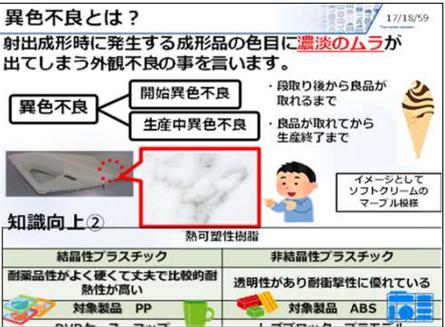
テーマの異色不良の説明です。成形品の色目に濃淡のムラが発生する外觀不良で、手直しが出来ず、廃棄となります。知識向上の為、樹脂材料の物性や特性、材料についてメンバー全員で学び、内装品への使用目的を理解しました。

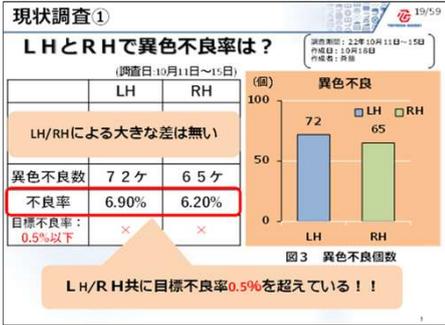
次に現状調査①です。異色不良を調査したところ、不良率6%を超えており大幅に目標未達でした。

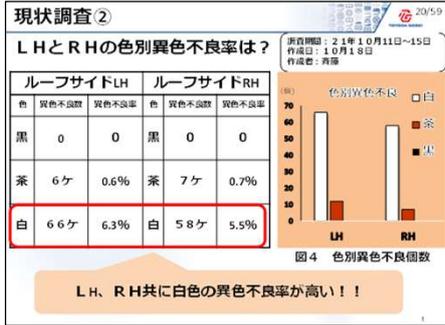
現状調査②色別で調査したところ、白色の不良率が最も高くなっていることが分かりました。

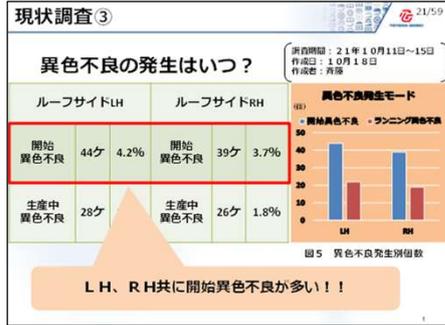
現状調査③ 異色不良はどのタイミングで発生しているか調査したところ、開始異色不良が一番多くなっていることも分かりました。

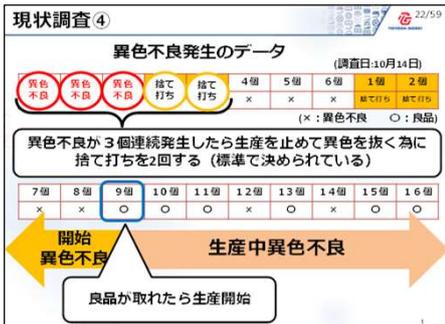
現状調査④ 異色不良発生データの分析。異色不良が3個連続発生したら成形機を止めて捨て打ちを2回実施し、良品が取れたら生産開始となります。

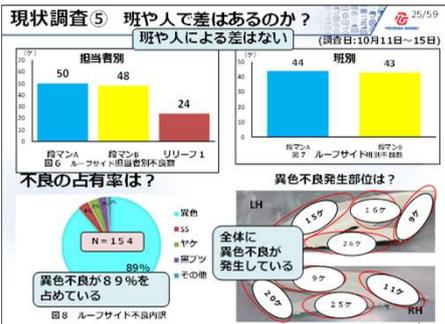
現状調査⑤ 班や人で差はあるのか？調査しましたが、差はありませんでした。また不良の占有率は、異色不良が89%を占めています。異色不良発生部位は、全体に発生していることが分かりました。
