# カキキズへの挑戦！ ～リフターローラー回転不良防止～

鋼カンパニー 知多工場 棒鋼圧延課 リフレッシュサークル 高木 裕太

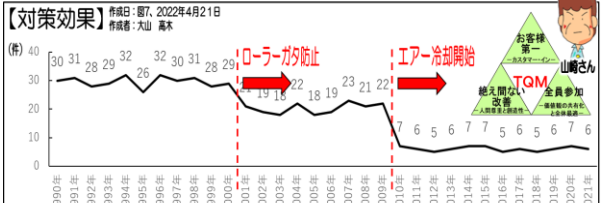
**【対策効果】** 作成日: 高木, 2022年4月21日  
作成者: 大山, 高木

ローラーガタ防止  
エア冷却開始

リフターは過去から現在まで絶えまない改善を繰り返してきました。

とくに2010年エア冷却開始以降はリフターローラー回転不良件数は一気に減りました。

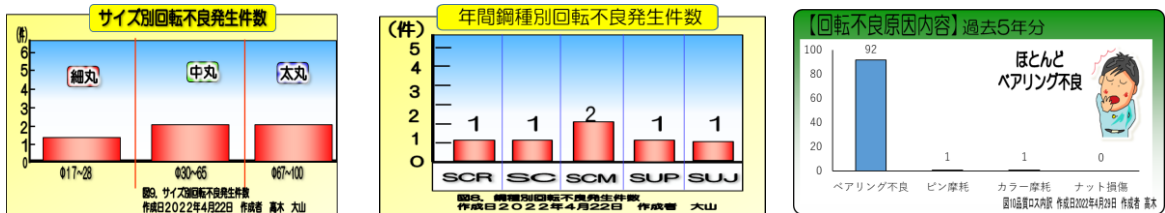
しかし1度回転不良が発生してしまうと大量に不適合品が発生してしまいます。

次に鋼種別サイズ別の回転不良件数を調べると全体的に発生していることがわかり回転不良原因を調べるとベアリング不良が一番多く回転不良の原因はベアリング不良ということがわかりました。

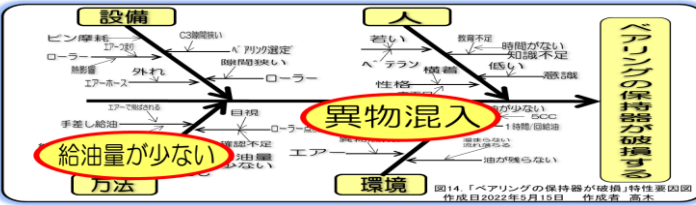
ベアリング回転不良原因 (%)  
70 n=73  
異物混入 給油量不足 油が飛散 その他

次に回転不良したローラーを調査することに若手とベテランでペアを組み教育してもらいながら調査を実施構造と名前を教えてもらいベアリングの回転不良の原因を調査保持器の破損でベアリングが回転不良していることがわかりました。

そこでベアリングの保持器が破損する要因を特性要因図で解析したところ要因1 異物混入  
要因2 給油量不足この2つの要因を検証していくことにしました。

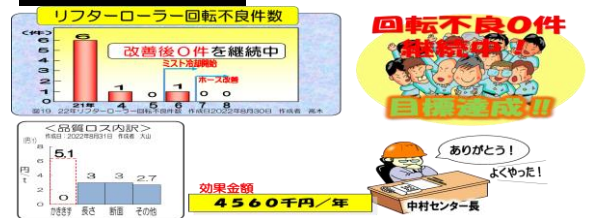
### 15. 効果の確認

リフターローラー回転不良が21年度6件から改善後22年8月回転不良0件継続中 カキギズの品質ロスが「0」となり、効果金額は年456万円。
