No.	テーマ
108	電着塗装不具合 樹脂フツ不具合低減活動 ～樹脂フツ不具合0作戦～

会社・事業所名（フリガナ） トヨタ車体精工株式会社 各務原工場	発表者名（フリガナ） 小野 源太郎
---------------------------------	-------------------

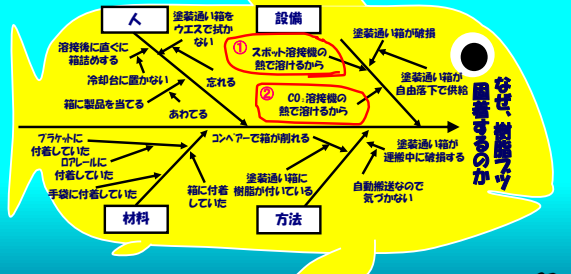
13. 要因解析(フィッシュホーン)

① スポット溶接機の熱で溶けるから
② CO₂溶接機の熱で溶けるから

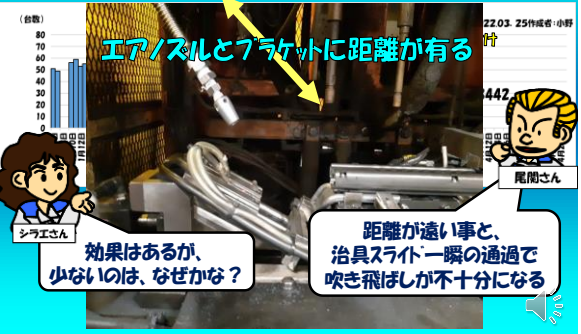
16. 対策・対策効果確認

① スポット溶接機の熱で溶けるから ロアマルチ1にエアフローを付ける事を実施

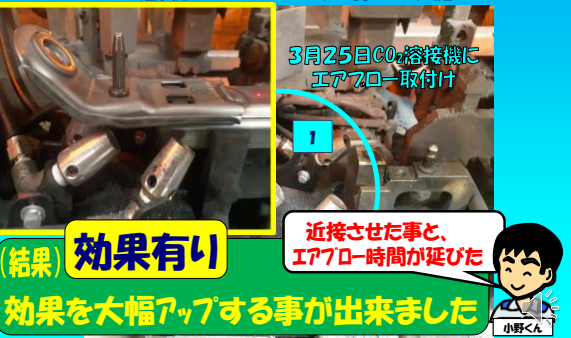
17. 対策・対策効果確認

② CO₂溶接機の熱で溶けるから CO₂溶接機にエアフロー取り付けを実施
