トヨタボウショク (カブ) タカオカコウジョウ フレームセイゾウカ
トヨタ紡織 (株) 高岡工場 フレーム製造課

テーマ:シートトラックキズ不良撲滅

QCサークル紹介	サークル名 (フリガナ)		発表形式	
	骨格 (コッカク)		事前録画	
本部登録番号	25-208		サークル結成年月	2019年 4月
メンバー構成	9名		会合は就業時間内・外・(両方)	
平均年齢	36歳 (最高 47歳、最低 26歳)		月あたりの会合回数	2回
テーマ歴	本テーマで 3件目	社外発表 1件目	1回あたりの会合時間	1.5時間
本テーマの活動期間	2020年 4月 ~ 2020年 9月		本テーマの会合回数	11回
発表者の所属	トヨタ紡織(株) 高岡工場 フレーム製造課 TAF1係		勤続	11年

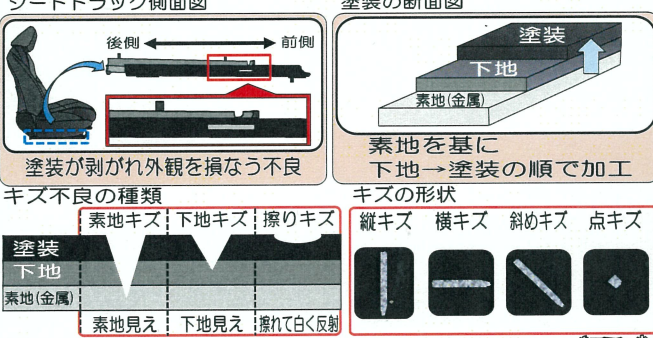
8.現状把握 シートトラックキズ不良とは？

製品にキズが付いていると…お客様の信用を失う!

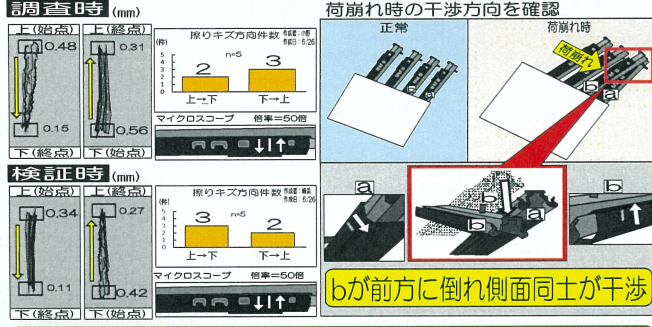
23. 要因検証 擦りキズの比較検証

調査時と検証時のキズが付く方向は上⇄下両方向で一致

擦りキズも同様にマイクロSCOPEでキズ方向を比較。どちらも上下両方向のキズで、荷崩れ時の方向と一致し真因と断定。
