No.	テーマ
110	検査治具の故障件数低減～エアバックハーネスの断線撲滅～

会社・事業所名 (フリガナ)	発表者名 (フリガナ)
株式会社コベルク いなべ工場	小川 紗采

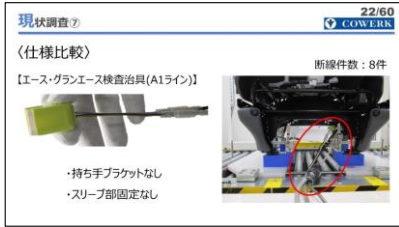
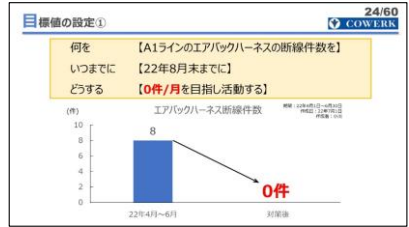
各ラインのエアバックハーネスの仕様を比較してみると、Bラインでは断線防止を目的とした鉄製の持ち手ブラケットがついており、このブラケットの中でスリーブ部が動かないように固定されています。

一方A1ラインには持ち手プラケットがついておらず、スリーブ部も固定されていません。

A1ラインでも治具の導入当初は鉄製のプラケットが取り付けられていましたが、Bラインとは検査方法が異なる為、A1ラインのエアバックハーネスにプラケットを取り付けると、プラケットの重みでコネクタ部が約15度になる為、負荷が掛かり品質不具合に繋がってしまうという問題が発生しました。その為、A1ラインでは取り外していました。

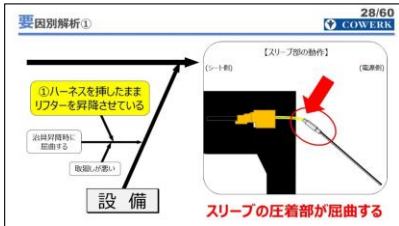
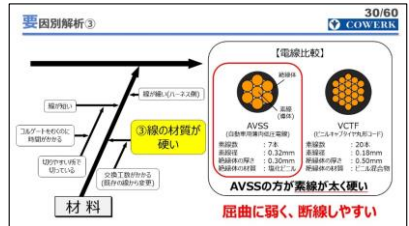
1つ目にハーネスを挿したままリフターを昇降させている事について調査したところリフターを昇降時ハーネスが動いてしまうため、スリーブの圧着部が屈曲し、負荷が掛かっているということがわかりました。

2つ目に持ち手プラケットがついていないことについて調査したところ、ハーネスを製品から抜く際電線部を掴んでいる為スリーブの圧着部が屈曲し、負荷が掛かっているということがわかりました。

3つ目に線の材質が硬いことについて調査したところ、エアバックハーネスは車両に合わせて選定したAVSSという電線を使用しており、その他のハーネスや設備で使用されているVCTFという電線よりも素線が太く硬い為、屈曲に弱く断線しやすいということがわかりました。

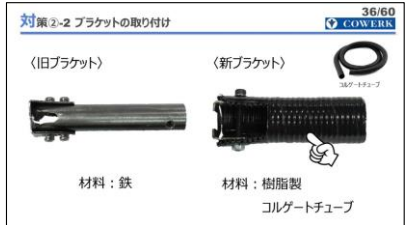
ブレンストーミングを行う中で、鉄よりも軽量な樹脂でハーネスの断線防止として製品に使用されているコルゲートチューブが良いのではないかという意見が出たので試作してみました。

旧ブラケットは鉄製であったのに対して樹脂製のコルゲートチューブに、

ビニールテープを巻き補強したブラケットを新たに製作しました。

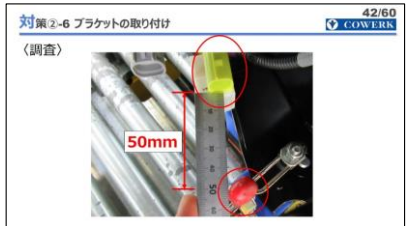
黒アタッチでは、ハーネスを差し込む際、アタッチと製品を固定しているトグルクランプに接触してしまい、差し込みにくいという問題が発生しました。

接触しないようにする為、製品側コネクタ部からトグルクランプまでの距離を計測したところ50mm以内で製作しなければならないということがわかりました。

改良前ハーネスの先端からブラケットの末端まで120mmあったものを45mmまで短くしましたがブラケットが短くなったことにより、コルゲートブラケットでは材質が柔らかい為、コネクタ部が固定されないという問題が発生しました。この問題を解決する為、再度ブレンストーミングを実施しました。

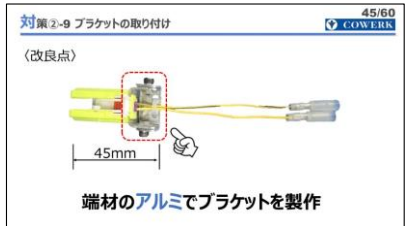
ブレンストーミングを行う中で、コルゲートチューブよりも強度があり、加工がしやすく鉄よりも軽いアルミが良いのではないかという意見が出たので、この意見をもとにブラケットを製作しました。

余っていた端材のアルミ板を加工して製作しましたが、ブラケットが45mmと短くなったことによりスリーブ部が固定できない為、

エアホースに電線を通し、パテでスリーブ部を固定しました。
