製造第四課
 職場紹介
 生産機種
 商品名「リノバ」リーチタイプ
 電動フォークリフト 1,050台/月

リーチ電動フォークリフトのマストの粉体塗装工程を担当
 高浜工場は、海外10拠点のマザー工場、私達が所属する製造第四課では、工場内で生産したフォークリフトに取り付け、『マスト』という荷物を上下させる荷役部位の生産を行っています。その中でリノバと呼ばれる、電動フォークリフトのマストの粉体塗装を担当しており、工場再編に伴い2018年に立ち上がったばかりの生産ラインとなります。

テーマ【粉体塗装マスト後面肌不良の撲滅】

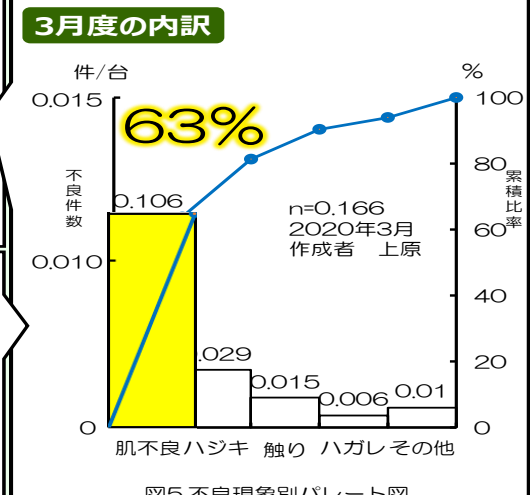
3月度の内訳

63%
不良件数: 0.106
n=0.166
2020年3月 作成者 上原

班目標を未達しており、63%が肌不良

工程内不良件数をみると慢性的に班目標を未達しており、3月度を見ると粉体塗装による肌不良が全体の63%を占めています。肌不良の件数を月別で見ても、慢性的に発生していることがわかりました。

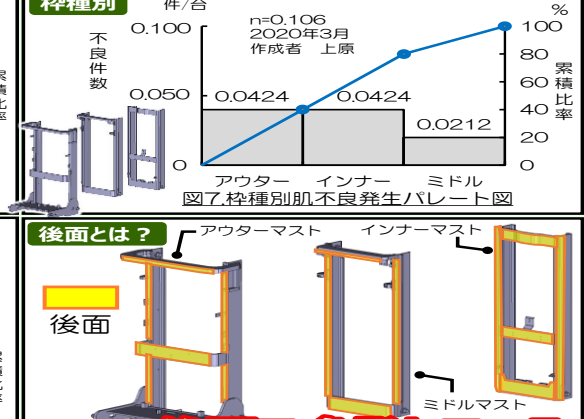
部位別

82%
不良件数: 0.087
n=0.106
2020年3月 作成者 上原

後面が多発している

肌不良をマストの「トシ数別」や構造の違いによる「枠種別」で見ても大きな差は無く、発生箇所を調査するとマスト後面で全体の82%を占めています。マスト後面とは車輪になった時、運転席から見える範囲を言います。以上の事から、工程内不良 班目標件数を達成させる為、『粉体塗装マスト後面肌不良の撲滅』をテーマとして活動することになりました。
