クリップ飛び不良の撲滅

カブシキガイシャ デンソー タカタナセイサクショ
株式会社 デンソー 高棚製作所

QCサークル紹介	サークル名 (フリガナ)		発表形式
	チェイス (チェイス)		プロジェクト
本部登録番号	2091926	サークル結成年月	2018年4月
メンバー構成	8名	会合は就業時間	内・外・(両方)
平均年齢	36歳 (最高 58歳、最低 21歳)	月あたりの会合回数	2回
テーマ暦	本テーマで 9件目 社外発表 1件目	1回あたりの会合時間	1時間
本テーマの活動期間	2022年 1月 ~ 2022年 6月	本テーマの会合回数	12回
発表者の所属	高棚製作所 セミコンダクタ製造部	勤続	3年

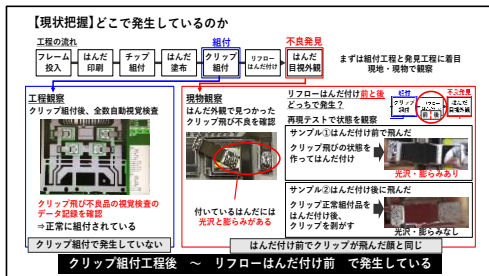
【10.現状把握-4】

まずクリップ組付けでは全数検査を行っており、クリップ飛び不良品の視覚検査のデータ記録を確認したところ正常に組付されていたため、この段階ではクリップ飛びは発生していませんでした。次に現物観察として今回発生したクリップ飛びの顔を確認したところ、クリップに付いたはんだは膨れており光沢がありました。リフローはんだ付け前と後の時点でのクリップが飛んだかを調査するために再現テストとしてサンプル①をはんだ付け前に飛んだモノ、サンプル②をはんだ付け後に飛んだモノ、としてテストワークを作成。その結果サンプル①のはんだ付け前の顔が今回のクリップ飛び不良と同じ顔になった

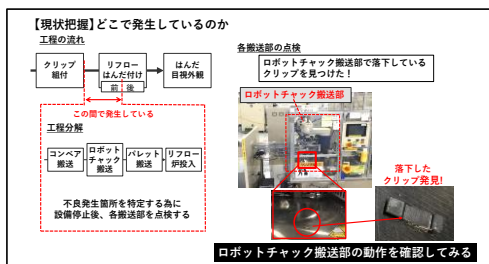
【11.現状把握-5】

そこでクリップ組付け～リフローはんだ付け前を工程分解をして各搬送部を点検してみました。するとロボットチャック搬送部で実際に落下しているクリップを発見することができました。そこでロボットチャック搬送部の動作を確認することにしました。

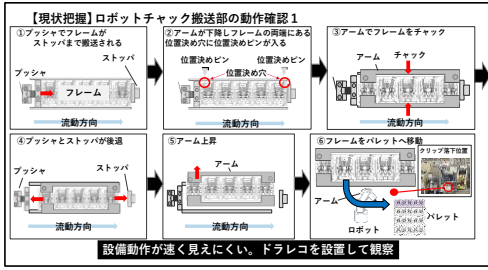
【12.現状把握-6】

ロボットチャック搬送部の動作を見てみると、①プッシャーでフレームを送り、②アームが下降しフレームの両端にある位置決め穴に位置決めピンが入る、③アームでフレームをチャック、④プッシャーとストップ逃げ、⑤アーム上昇、⑥フレームをパレットへ移動するという流れになっています。そしてクリップはこの場所に落下していました。ここで設備動作が速く見えにくかったため、ドラレコ（ドライブレコーダー）を設置して観察してみました。

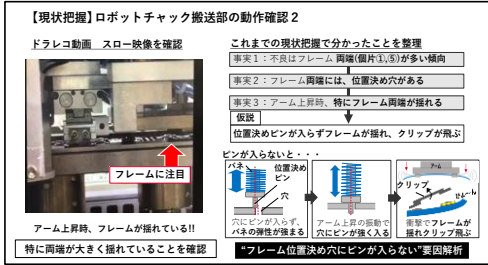
【13.現状把握-7】

この時のドラレコの映像をスローにしてみると、アーム上昇時フレームが揺れていることが分かりました。揺れているのが分かりやすいここに注目して見てください。【動画】赤い矢印の箇所ではフレーム揺れが確認できるより詳しく追加調査をしてみると特に両端が大きく揺れていることを確認できました。これまでの現状把握で分かったことを整理してみると、事実1：不良はフレーム両端(①,⑤)が多い傾向、事実2：フレーム両端には、位置決め穴がある、事実3：アーム上昇時、特にフレーム両端が揺れる、このことから仮説として位置決めピンが入らずフレームが揺れ、クリップが飛んでいるのではないかと考えました。原理としてピンが穴に入らないとパネの弾性が強まり、その状態でアームが上昇することで穴にピンが強く入る時の衝撃でフレームが飛んでいると考えたためです。そこでフレーム位置決め穴にピンが入らないことを要因解析することにしました。

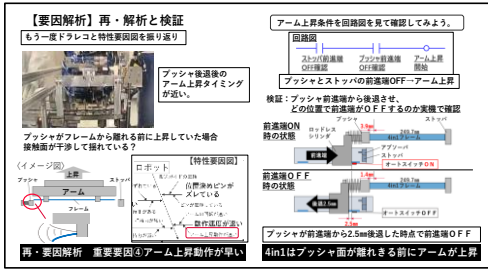
【18.要因解析-2】

重要要因の3つから原因が分からなかったため、もう一度ドラレコと特性要因図を振り返ることにしました。そこで、ドラレコの映像からプッシュ後退後のアーム上昇タイミングが近いことに気がきました。ここにプッシュがあって、後退動作をします。直後アーム上昇しますのでその動きをご覧ください。

【動画】プッシュが後退した後、すぐのタイミングでアームが上昇しているのが分かる
このことからプッシュがフレームから離れる前に上昇していた場合、接触面が干渉して揺れているのではないかと、という話になり再度の要因解析として「アーム上昇動作が早い」を重要要因として調査をしました。アーム上昇条件を回路図で見ると、プッシュとストッパの前進端がOFFになることでアームが上昇することが分かりました。そこで検証としてプッシュ前進端から後退させ、どの位置で前進端がOFFするのか実機で確認することにしました。調査した結果プッシュが前進端から2.5mm後退した時点で前進端がOFFになっており、4in1のフレームはまだプッシュが1.4mm収縮していることからプッシュ面が離れる前にアームが上昇していたことが分かりました。

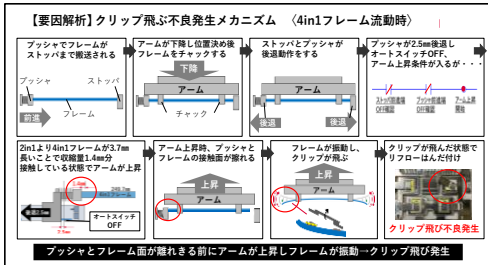
【19.要因解析-3】

ここで分かったクリップ飛びのメカニズムとしては、まずプッシュでフレームがストッパまで搬送され、その後アームが下降し位置決め後、フレームをチャックし、ストッパとプッシュが後退動作をするのですが、プッシュが2.5mm後退した時点でオートスイッチがOFFになりアーム上昇条件が入り、フレームとプッシュ面が接触している状態でアームが上昇してしまい、接触面がこすれてフレームが揺動しクリップ飛びが発生していたことが分かりました。
