会社・事業所名 (フリガナ) カブシキガイシャ オティックス ハズコウジョウ 発表者名 (フリガナ) カワカミ タクヤ  
株式会社オティックス 幡豆工場 川上 拓也

以上の事から【GDバランスシャフトNo.2#20におけるチップ欠けによる寸法不良の撲滅】に取り組む。

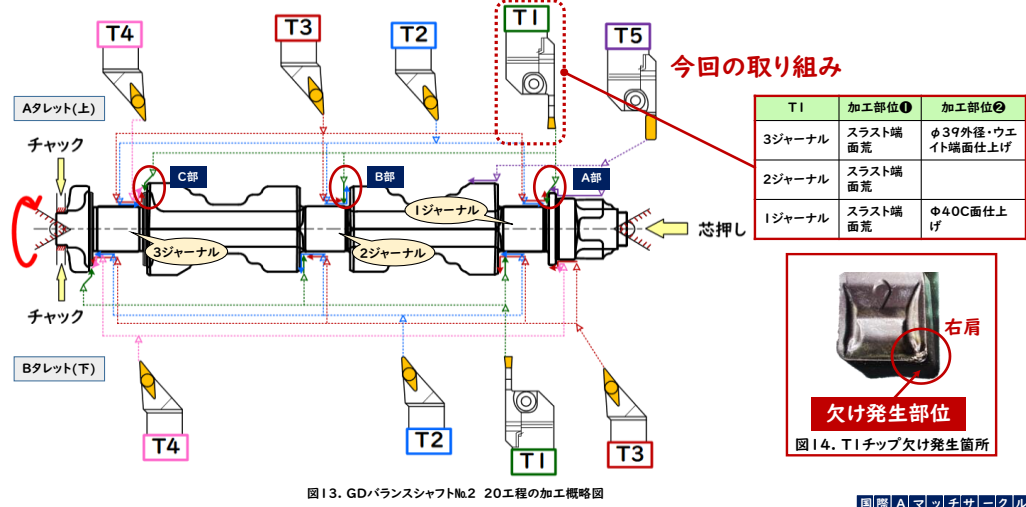
図13. GDバランスシャフトNo.2 20工程の加工概略

20工程の加工の概要です。AタレットはT1からT5、BタレットはT1からT4を使用し加工部位としてはこの様になっています。今回の取り組みではT1の取り組みとなり、T1チップ欠け発生部位では図14のとおり右肩での欠けが発生しています。

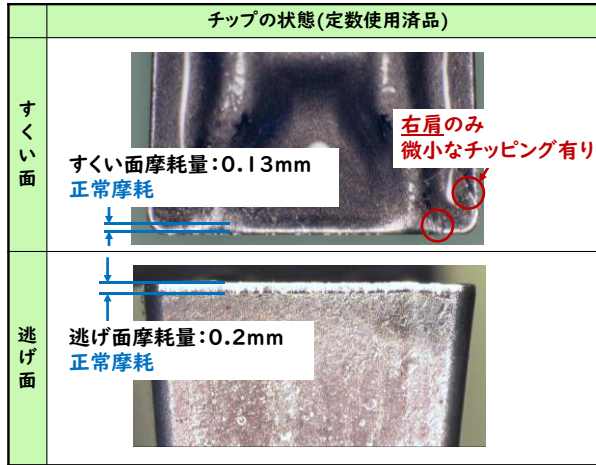
図18. T1の定数使用後のチップの状態

定数まで使用した刃具(チップ)は、  
・ 右肩のすくい面には微小なチッピングがあった。  
・ 逃げ面は正常摩耗であった。

※ チッピングは、刃先に機械的な衝撃が加わることで発生する。

定数使用後のチップの刃先を調査しました。調査結果より、定数まで使用した刃具(チップ)は、右肩のすくい面に微小なチッピングがあったが、逃げ面は正常摩耗であったことがわかりました。

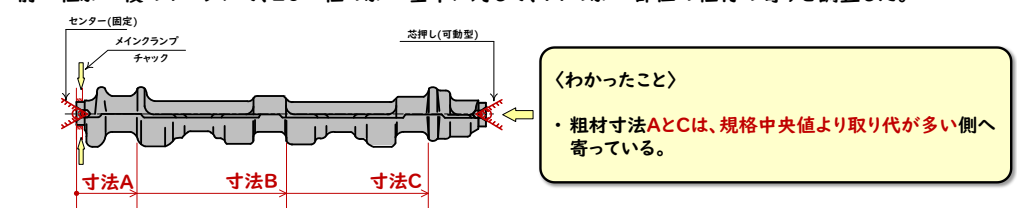
図24. 20工程の寸法調査

**〈わかったこと〉**  
・ 粗材寸法AとCは、規格中央値より取り代が多い側へ寄っている。

前工程加工後のワークにて、20工程の加工基準に対して、T1の加工部の粗材の寄りを調査しました。調査結果より、粗材寸法AとCは規格中央値より取り代が多い側へ寄っていることがわかりました。

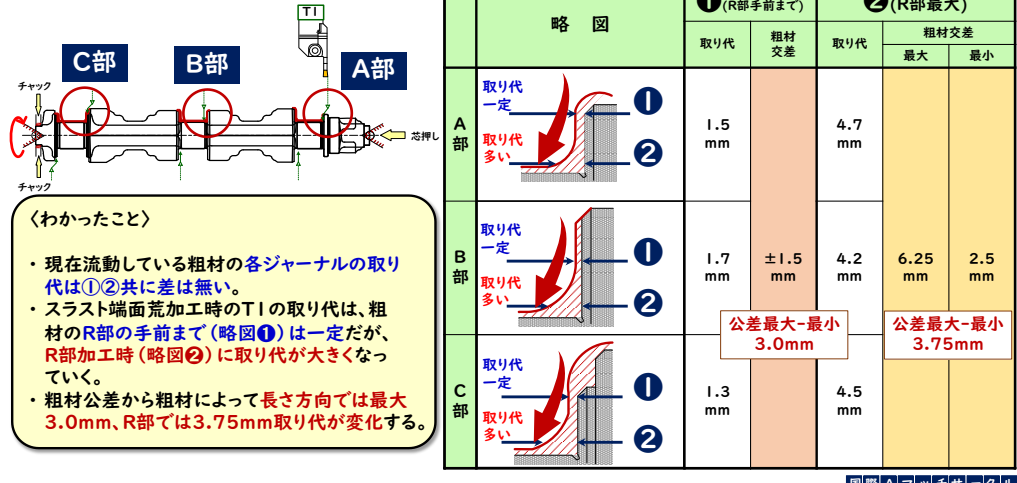
部位別にT1の取り代と粗材公差を調査しました。調査として、①R部手前までと、②R部最大値に分けて調査しました。調査結果より、粗材の各ジャーナルの取り代に差は無く、スラスト端面荒加工時のT1の取り代は、粗材のR部の手前までは一定だが、R部加工時に取り代が大きくなっていくことがわかりました。また粗材公差から粗材によって長さ方向では最大3.0mm、R部では3.75mm取り代が変化することがわかりました。

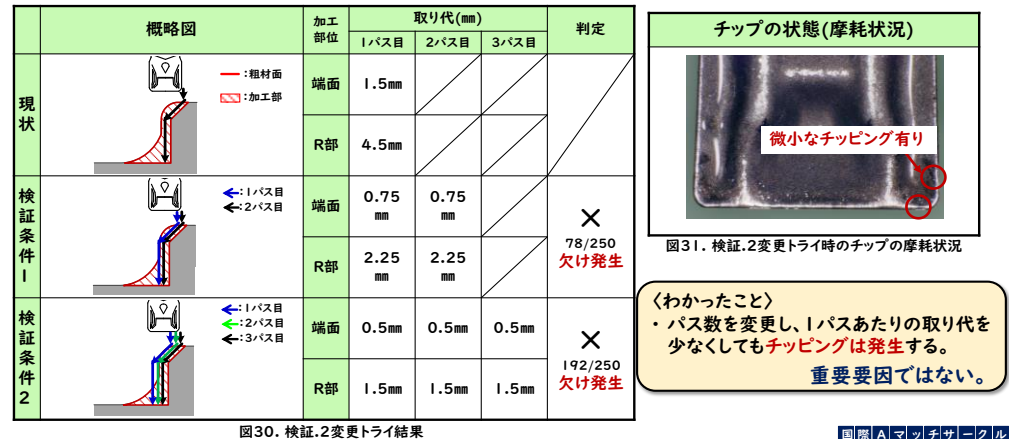
重要要因②取り代が多いについて、取り代が多く、刃物に負荷がかかり、チップングが発生するのではと仮説を立て、各ジャーナル部の加工を1パス⇒2パス、3パスに変更トライを行い、チップングが発生するか検証をしました。結果として、パス数を変更し、1パスあたりの取り代を少なくしてもT1チップの欠けは発生したので重要要因ではありません。

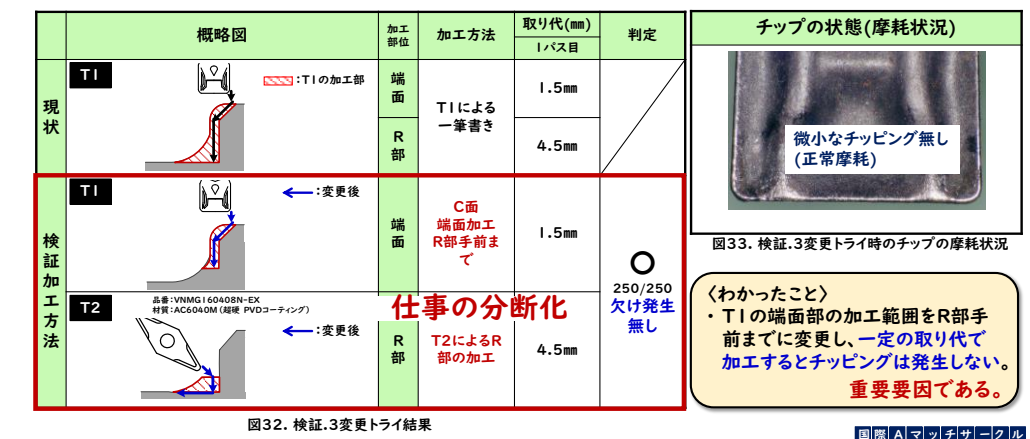
図32. 検証. 3変更トライ結果

〈わかったこと〉  
・ T1の端面部の加工範囲をR部手前までにし、一定の取り代で加工するとチップングは発生しない。  
重要要因である。

重要要因③取り代が一定ではないについて、端面から粗材R部にかけて取り代が多くなる為、刃物に負荷がかかり、チップングが発生するのではと仮説を立て、T1加工を粗材R部手前までにし、R部以降はT2で加工を行い、チップングが発生するか検証をしました。結果として、T1の端面部の加工範囲をR部手前までにし、一定の取り代で加工するとチップングは発生しないため、重要要因とします。
