会社・事業所名 (フリガナ) カシキガイシャサンゴ フクタクジョウ 発表者名 (フリガナ) オグラ コウスケ
株式会社 三五 福田工場 **小椋 光介**

【バーリング割れに悩まされる日々...】

6.現状把握③:パーリング加工とパーリング割れとは？

6.現状把握④:パーリング割れ調査

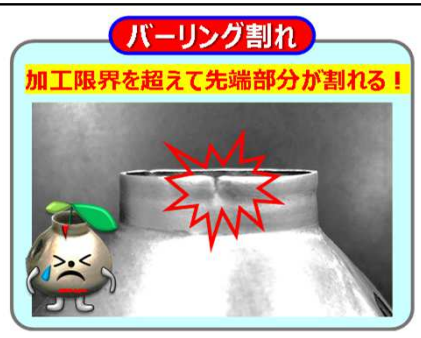
- ・下穴にパーリングパンチを押し込み円筒状に延ばす加工
- ・パーリングパンチの加工油塗布回数 1回塗布/10パンチ

こちらは、パーリング工程の金型構成です。パーリング加工とは、コーンの下穴にパーリングパンチを押し込み円筒状に延ばす加工です。加工をスムーズに行う為に加工油の塗布を10パンチに1回行っています。パーリング割れとは、加工限界を超えてしまうと先端部分が裂けて割れてしまう現象です。

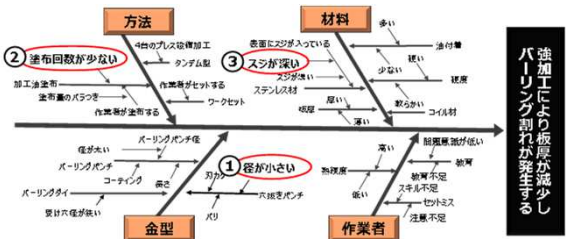
特性要因図を使い要因の洗い出しを行うと【①穴抜きパンチ径が小さい】【②加工油塗布回数が少ない】【③材料にスジの深い箇所がある】が上がりました。人材育成のためにベテランと中堅、ベテランと若手でパディを組み検証する事にしました。

4M	要因	重要要因	仮説	検証チーム
金型	①	穴抜きパンチの径が小さい	下穴の径が小さい為パーリング加工で伸ばす時に負荷がかかっているのでは？	A
方法	②	加工油塗布回数が少ない	加工油の塗布回数が少ない為パーリング加工時に割れるのでは？	B
材料	③	材料にスジが深い箇所がある	強加工によりスジが深い箇所が割れて割れるのでは？	C

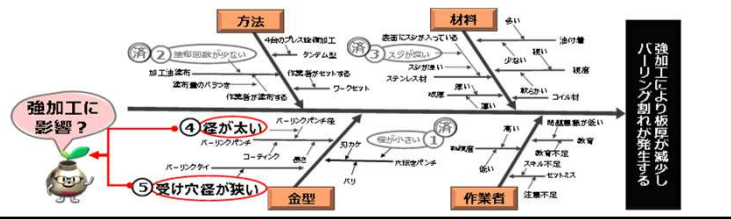
検証結果は全て【×】となりパーリング割れ対策には繋がりませんでした。金型でどんな材料が入っても影響されない工程づくりを考えなければ!!との思いから全員で再度、要因解析を行うと...新たに【④パーリングパンチ径が太い】【⑤パーリングダイの受け穴が狭い】という要因が上がり、この2つを強加工に影響している要因として検証する事にしました。

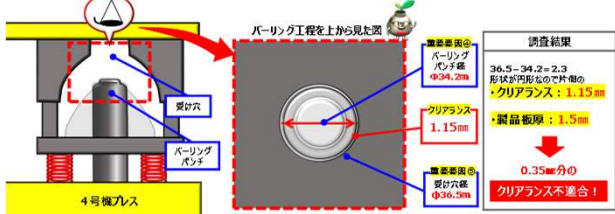
【受け穴径・パーリングパンチ径とパーリング割れの関係調査】
こちらはパーリング工程を上から見た図です。φ36.5mmの受け穴にφ34.2mmのパーリングパンチが押し込まれるとクリアランスはわずか1.15mmしかありません。

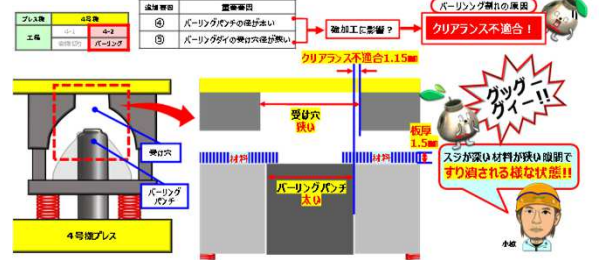
製品板厚が1.5mmなのでクリアランス不適合となります！パーリング割れの原因は、クリアランス不適合によりスジが深い材料が、狭い隙間ですり潰される様な状態だった事が分かりました！

私達が考案した『優しく上げてソフトに仕上げる』ための【2段パーリング加工】とは
 ・1段目のパーリング加工で高さと板厚を確保し
 ・2段目の仕上げパーリング加工で外径を確保します
 波多野さんより、遊びのある【寄端切り工程】を改造したら【仕上げパーリング工程】を追加出来るんじゃないか！と意見が上がり全員が納得!!
 …しかし新人の山本君はパーリング工程は最終工程なのにその前に仕上げ？ときよんとした顔をしていました。

従来はクリアランス不適合により板厚減少40%でパーリング割れが多発していましたが、2段パーリング加工では、
 ・1段目：優しく広げるパーリングパンチで板厚減少は14%
 ・2段目：ソフトに仕上げるパーリングパンチで板厚減少は17%
 外径も規格内に納める事が出来ました。

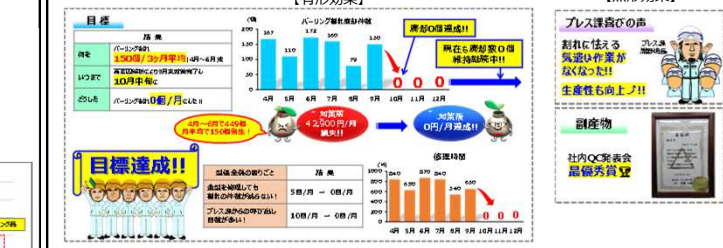
パーリング割れによる廃却件数が、月平均150個発生し42,900円の損失があったものが、対策後は、ゼロ件になり目標を達成し現在も継続中です!! 割れが発生するたびに時間に追われた事後修理も無くなり計画的なメンテナンスが出来るようになりました。
