スイッチS/A本体成形自動機検査工程のNG廃棄数低減

カシガキ イヤ マチセイサクシヨウ がしけん
株式会社 松尾製作所 組立課

【テーマ】
スイッチS/A 本体成形自動機の廃棄数低減 に決定

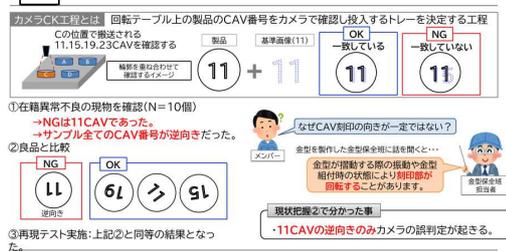
9 現状の把握② -カメラCK工程の調査

まずはカメラ工程の調査です。成形され4個1組のまま回転テーブル上に置かれた製品は代表1つのCAV番号をカメラで確認され、それぞれの指定されたトレイへ投入されます。
代表となるCAV番号は、図のBの位置に置かれる11.15.19.23の4つとなります。
カメラの判別方法は、あらかじめ登録された基準画像と製品数字部分の輪郭とを合わせ、その一致度により OKとNGの判定をします。
判定がNGだった場合は、同じテーブル上に置かれている4つ全ての製品が廃棄されます。これが在籍異常不良品です。
現物確認すると、NG品は全て9～12CAVであり、代表となる11CAV番号が逆向きとなっている事が分かりました。
他の代表となるCAV番号を調べると、同じように刻印が逆向きになっているものがありました。こちらは良品判定となっています。
金型の保全担当者に「なぜCAV刻印の向きが一定ではないのか」と聞くと、「金型が動作する際の振動や金型組付け時の状態により 刻印部が回転することがある」との回答でした。

対策②では、刻印用の部品の回転を防ぐため、部品本体と金型側にそれぞれ回り止め追加しました。ちょうど金型の裏にあたる、刻印転写側と反対部分への追加加工なので、製品への影響はありません。完成した改善部品で早速成形トライを実施。見事回転のストッパー構造となり、製品のCAV番号刻印部の回転を防止することが出来ました。

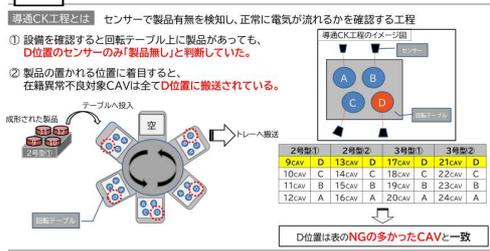
10 現状の把握③-1 導通CK工程の調査

次に導通チェック工程です。
導通チェック工程では、テーブル上に置かれた製品の有無をそれぞれのセンサーで検知したのち、正常に電気が流れるかを確認します。
こちらの工程では、NGとなったCAV番号のみが排出されます。
設備を観察すると、テーブル上に製品があっても、「製品無し」と判定されることがあり、そこで置かれる位置に着目すると、在籍不良の多かったCAVは全てテーブル上のD位置に搬送されていました。

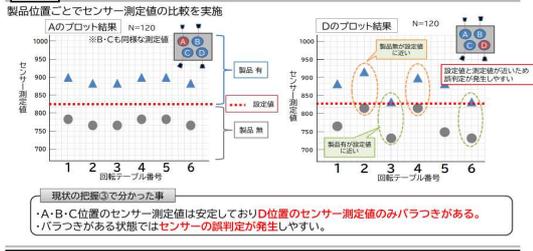
11 現状の把握③-2 センサー測定値の調査

次に製品の置かれる位置と各回転テーブルごとにセンサー測定値を調査し比較をしました。
テーブルA・B・Cの位置ではセンサー測定値にばらつきが無く安定をしていましたが、Dの位置ではテーブルごとに測定値のばらつきが見られました。
設定値に対して、テーブルによって上限寄り、下限寄りとはばらついた結果となっており、調整代がないため、設定値の変更は困難でした。

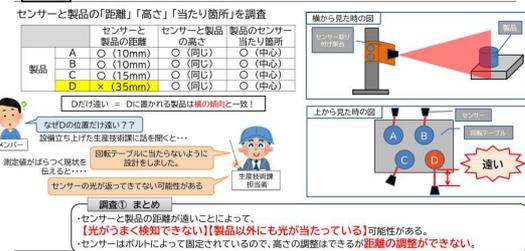
まず導通チェック工程の要因であるセンサーの位置は適切かについて調査しました。
調査の結果、Dの位置のセンサーと製品の距離が、他の位置と比べて20ミリほど遠いことが分かりました。
なぜDの位置だけが遠いのか、設備を立ち上げた生産技術課にヒアリングしたところ、「回転テーブルに当たらないように設計をした」とのこと、測定値がばらつく現状を伝えたところ、「センサーの光が返ってきていない可能性がある」との見解でした。
以上のことから、センサーと製品の距離が遠いことにより、光がうまく検知できないこと、製品以外にも光が当たっている可能性があることが分かりました。
またセンサーの架台はボルトで固定されており、高さ調整はできるが距離調整ができない構造になっていることもわかりました。

対策の実施です。
対策①では距離の調整ができるように、センサー取り付け架台の固定用穴を長穴に追加加工しました。ご覧のように前後でスライド可動が可能となり、センサーの距離が調整できるようになりました。次にセンサー測定値にばらつきがなくなる距離を調査。20ミリのところで測定値のばらつきはなくなり、テーブル回転時に製品がセンサーが干渉してしまいました。そこで干渉しない様に高さや角度を調整し、

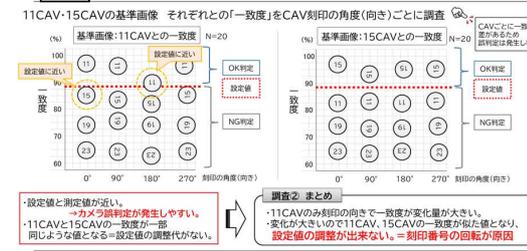
次にカメラチェック工程の要因であるカメラの設定値は適切かについて調査を行いました。
不良の発生している11CAVと、不良の発生していない15CAVの基準画像と比較し、実際の製品のCAV番号の傾きを角度別に分け、その基準画像との一致度を確認したところ次のような表となりました。
すると11CAVの刻印番号が180° 逆さ向きになっているモノの一致度の値が、設定値に近い数値となっているため、誤判定が発生しやすい状況であることが分かりました。
反対に比較した15CAVの基準画像では、それぞれの一致度に差があり、誤判定は発生しにくい状況でした。
また、11CAVでNGとなる一致度の値と、15CAVの上限寄りのモノが似た数値となるため、調整代が少なく、設定値の変更が困難でした。
以上より、刻印番号の回転が原因となっていることがわかりました。

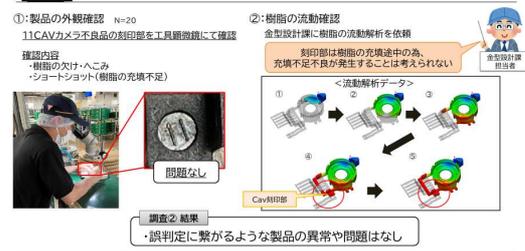
さらに製品に問題はないかについても調査を実施。
11CAVのカメラ不良品の刻印部を顕微鏡にて観察し、誤判定に繋がるような外観異常が無いが確認しました。
成形品の不良モードとしては、主に樹脂の充填不足による欠けやへこみが挙げられますが、製品には正常に刻印がされており、数字が欠けているなどの問題は見つかりませんでした。
また、技術見解として金型設計課に解析を実施してもらい、樹脂の流れを確認したところ、「刻印部は樹脂の充填途中となるため充填不足が発生することは考えられない」との
