突発修理件数の低減

-バルブ錆付きによる動作不良対策-

会社・事業所名 (フリガナ) トヨタ自動車株式会社 上郷工場 発表者名 (フリガナ) シバタ カズヤ 柴田 和哉

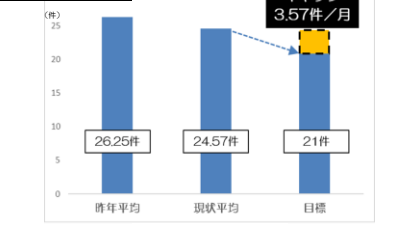
図1. B4.5.6号機修理件数

ギャップ 3.57件/月

仕事の目的は、B4.5.6号機の突発修理件数の低減。あるべき姿は昨年の月平均修理件数 26.25件から20%減の月21件以下に抑える事。現状は月平均24.57件発生しておりギャップが3.57件となります。

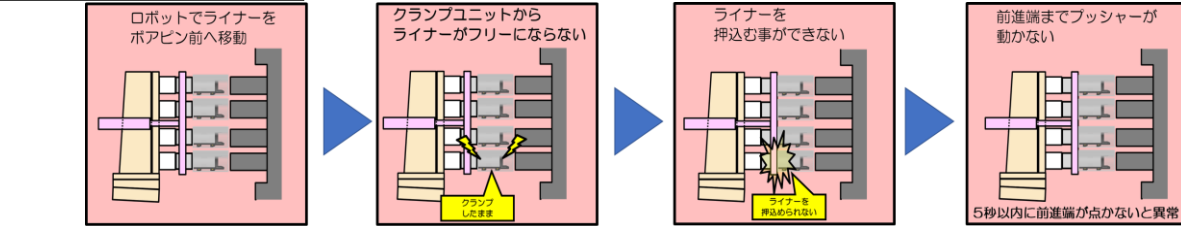
16.不具合発生時のライナーセット動作

不具合発生時はクランプユニットからライナーがフリーにならない、プッシャーを前進させても押し込むことができないため、プッシャーの動作開始から5秒以内に前進端まで動かず異常となります

なぜ、ライナーがフリーにならないのか？追及していくと、2つの原因がありました

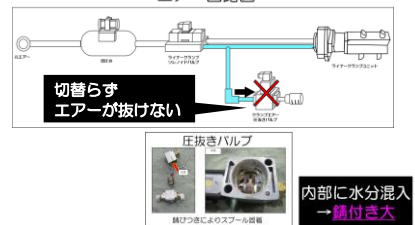
エア回路図

1つ目が圧抜きバルブの切替り不良
通常はクランプエア-圧抜きバルブが切替り
エアが抜ける事でフリーになります
不具合発生時は水が入って酷く錆付き、回着して切替りませんでした

増圧弁1次側にミストセパレータを設置圧縮前に水分を取り除くことで、結露を防止しましたまた、工場エアにはエア機保護のため適度に油分が含まれていますが、ミストセパレータで油分まで取り除かれてしまいますドライエアになると、エア機路の故障の原因となるため**増圧弁2次側にはオイラーを設置**しました

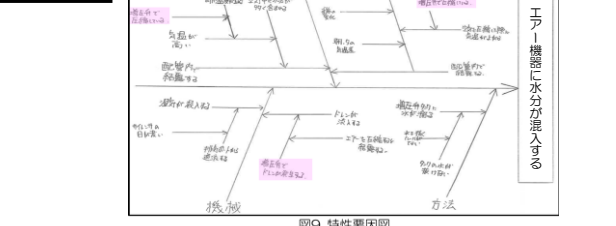
24.要因解析

要因解析では「バルブ内に水分がある」について
特性要因図を使用して解析したところ「増圧弁で水分が発生する」という主要因がわかりました

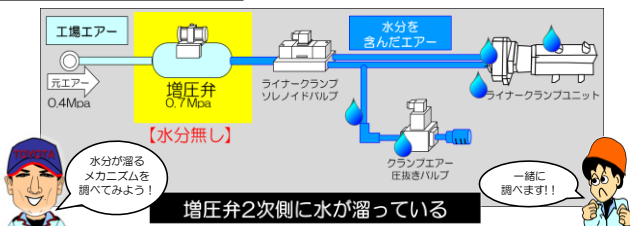
25.水分はどこから入るのか?

エア回路を調査すると増圧弁の2次側にだけ水分が溜っており、
他のダイキャストも同じ傾向でした
...普通なら増圧弁の中に水が溜るはず。何故今回は溜っていないのか?
メカニズムを調査!! 増圧弁の技術資料から2つの原理があるとわかりました

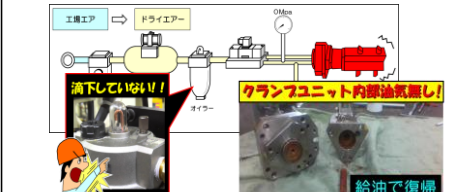
32.現状再確認

ユニットの動きが固く、ライナーがフリーにならない状況分解してみると、内部には**油気が無く固着**していました給油で復帰させましたが、ここで疑問が発生**オイラーを追加したにも関わらず、油気が無いのはなぜか?**そこでオイラーを確認してみると、連続運転中に一滴も**滴下してない!!**これではドライエアが入り摺動面が固着してしまいます

そこで、ベテランの山川IEXがオイラーの動作原理を調べ、滴下条件を計算してくれましたケース内の油には常にエアが加圧されており、バルブが切替るとエアが流れ**20L流れると滴下**しますところが計算すると、クランプユニットには**0.03Lしかエアが流れていません!**ピストンのストロークが7mmと小さいので、滴下に必要流量が確保できていませんでした

そこで、一緒に計算していた家入から**大気開放すればいいんじゃないか?**というアイデアが出ました計算してみると、**1秒間開放すれば30.9L流れる**の事ただ、たった1秒で本当に30Lも流れるのか?!疑問に思い簡単なキットを作成して検証したところ**1秒間流せば確実に滴下する**事を確認できました

後は、どこから解放するか?再び系統図を作成し、検討する中で開放用のバルブを追加する必要があるかな...と考えているとエア回路を見ていた湯地君から**圧抜きバルブから解放**させることはできないか?というアイデアが出ました確かに、ソレノイドバルブと同時に開けば**大気開放**することができそうですそこで、電気系メンバーに相談したところ今年2年目の松田君がすぐに実施してくれました**1サイクルに1回1秒間バルブを開くよう回路変更**を実施若手メンバーのアイデアと実力で再対策をやり遂げる事ができました
