No.	テーマ
105	680リアクトル ナット部樹脂バリ付着下車数低減による直行率向上

# MOLDINGサークル

『テーマ』  
680リアクトル  
ナット部樹脂バリ付着下車数低減による直行率向上

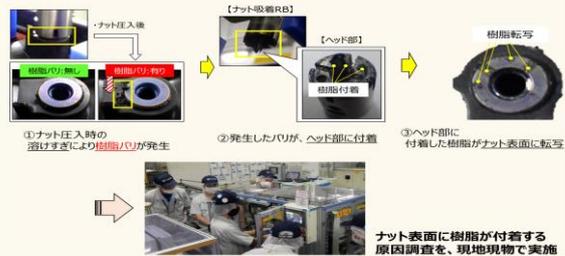
・ナット圧入の流れは、ナット吸着RBにてナットを吸着しナットをコイル熱で加熱後、ナット表面温度をレーザーにて測定しナットを圧入し、エアーにて冷却します。

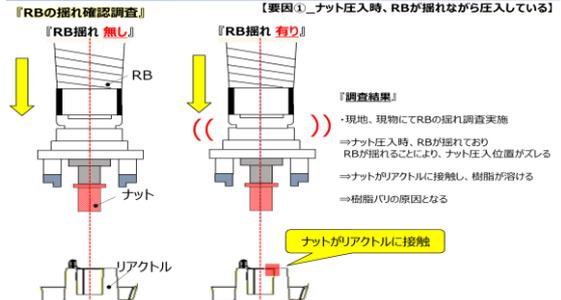
・『ナット圧入時、RBが揺れながら圧入している』要因検証を現地現物で実施。  
・RB揺れ無しの場合は、上から下へ垂直に下降します。  
・RB揺れ有りの場合は、RBが揺れ、ナット圧入位置がズレることによりナットがリアクトルに接触し、樹脂が溶け、樹脂バリの原因となります。

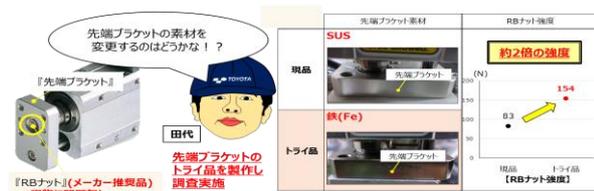
- ・現地現物にて『RBナット緩み』確認を全員で実施
- ・緩みを発見したので、ロボットナットを規定トルク【83N】まで増し締めしたところRBの揺れがなくなった
- ・素材を『鉄(Fe)』にしたことにより、強度が【約2倍】に！！
- ※N増して、RBナットの強度変化がないか調査することに！

- ・現地現物にて、『ロボットナット緩み』確認を全員で実施。
- ・緩みを発見したので、ロボットナットを規定トルクで増し締めしたところ、ロボットの揺れがなくなり、先端ブラケットのトライ品を製作し、調査実施。

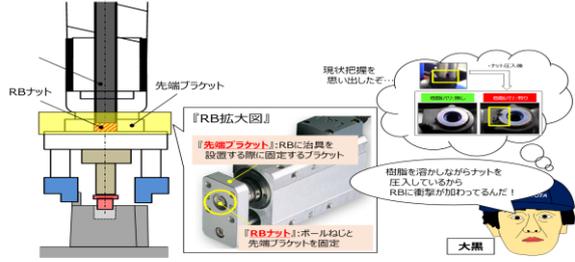
- ・生技、設備メーカーにRBが揺れる要因の問い合わせをしたところ先端ブラケットのRBナットが緩むことにより、RB全体が揺れると回答を頂きました。

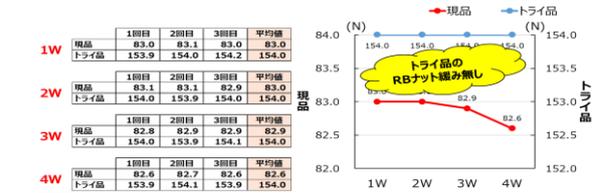
- 『RBナット強度の調査条件』
- 【測定頻度】: 1回/1W
- 【測定工具】: トルクレンチ
- 【測定結果】: 3回測定し、平均値を測定

- ・RBナット強度の調査条件を決め、調査をしたところ、トライ品のRBナット緩みが無いことが分かりました。
- ・RBナット強度増し品の取付けを決定しました。
