はんだ付不良低減活動

カブ
(株) デンソーエレクトロニクス 岡崎工場

S10ラインのブリッジ不良低減が重要課題

23年度7月までの3カ月間でS10ラインのブリッジ不良を『0化』

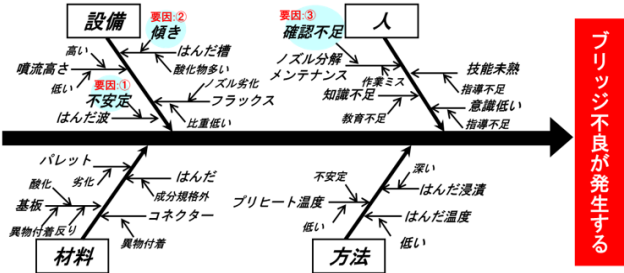
ブリッジ不良が発生する

なぜブリッジ不良が発生するのか？を話し合い多くの意見が出され特性要因図にまとめました。**設備①はんた波不安定②はんた槽傾き③人=ノズル分解メンテナンス作業確認**、3つの要因に絞り込み**要因毎にリーダーを決め役割を明確化して調査、対策を実施しました。**

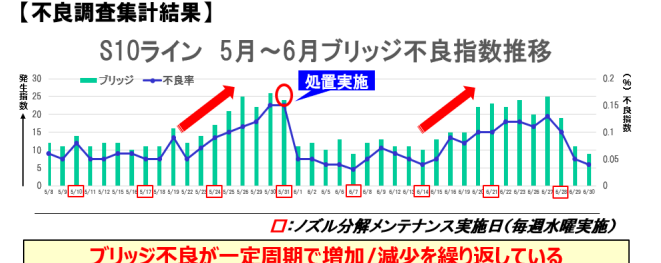
ノズル分解メンテナンス作業が不良にどのような影響を及ぼしているか？を不良調査の仕組みを使って**ブリッジ不良の発生状況を調べてみると不良は一定周期で増加、減少を繰り返しており、週一回のノズル分解メンテナンスと関係がありそうなので、その作業について調査する事**にしました。

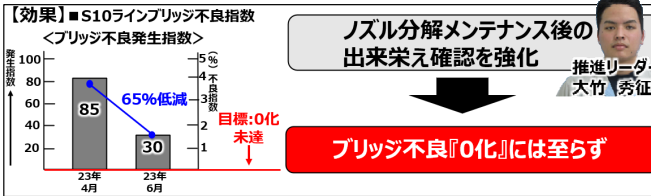
ノズル分解メンテナンス作業を大竹チームのメンバーと生技で3現確認した所、酸化物除去時にスクレーパーが背板固定ボルトに接触し、**背板ズレが発生した事ではんた波が安定しない事が判りました。**対策は背板の高さの規格を8~12mmに設定しメンテナンス後に**出来栄確認として測定を追加しました。**この結果、ブリッジ不良発生率は65%低減したが『0化』には至っていません。そこで『0化』に向け発生箇所を調査する事にしました。

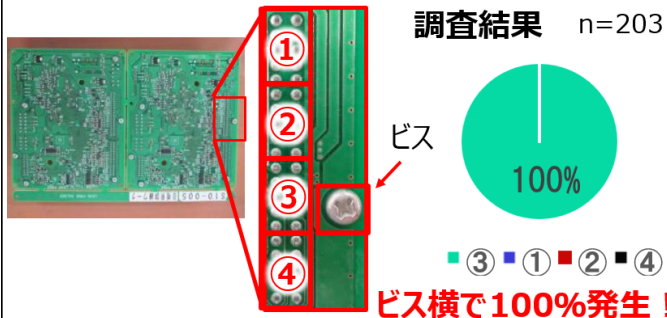
<発生箇所調査>

ブリッジ不良は、コネクターピン間で発生!

『0化』に向け不良発生箇所を①～④の箇所に分け調査、みると横にビスのある③で100%発生⇒原因をサークル会合で話し合いましたが、原因追及には至りませんでした。

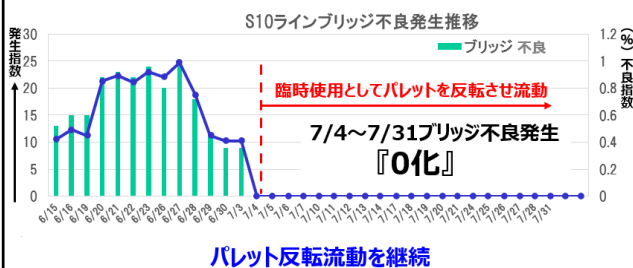
<パレット反転流動結果>

テスト流動は生技立ち合いで200台流動し、不良発生0
7/4より臨時使用としてパレットを反転させ流動を開始。
7/31まで不良『0化』⇒パレット反転流動を継続しました。

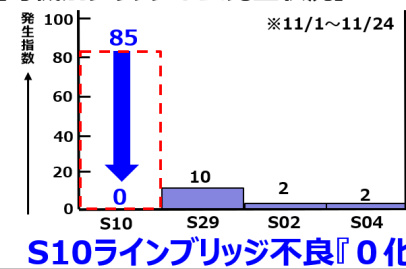
【号機別ブリッジ不良発生状況】

S10ラインブリッジ不良85⇒『0化』

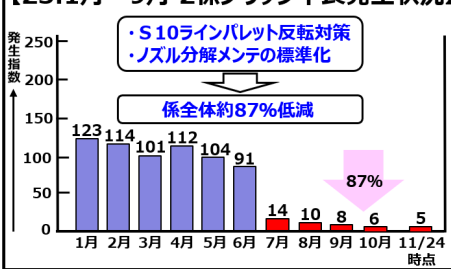
【23.1月~9月 2係ブリッジ不良発生状況】

係全体でブリッジ不良87%低減

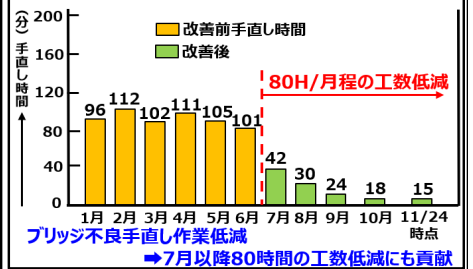
【23.1月~9月 2係ブリッジ不良手直し時間】

手直し『0化』⇒80時間の工数低減
