テーマ

表面処理工程における 形成膜降積り不良の撲滅活動

イビデン株式会社 青柳事業場

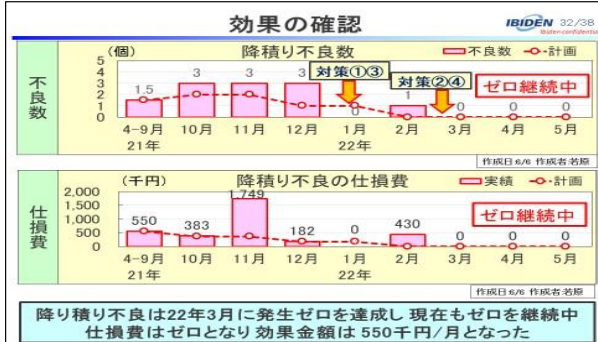
効果の確認です。形成膜降り積り不良は、3月末に発生ゼロを達成して、仕損費をゼロにすることができました。効果金額は55万円/月となりました。現在もゼロを継続中です。

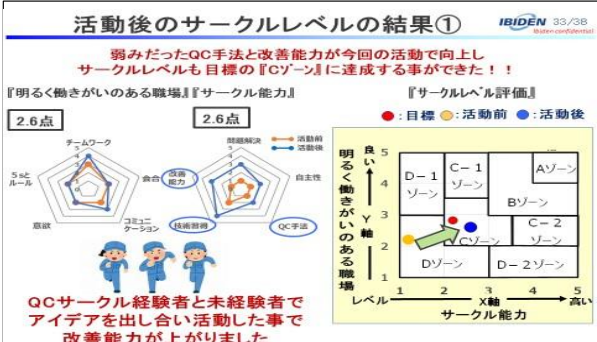
活動後のサークルレベルは、弱みだったQC手法と改善能力は、今回の活動でメンバー全員がアイデアを出し合えた事で改善能力のレベルが上がり、サークルレベルはDゾーンからCゾーンに上げることができました。
