会社・事業所名 (フリガナ) 愛知製鋼株式会社 (アイチセイコウカブシキガイシャ) 発表者名 (フリガナ) 折田 剛 (オリタ ツヨシ)

サークルメンバー6人。で平均年齢39歳。ベテランと若手が混在したバランスの取れたサークルです。今回取り組んだ設備は、ステンレス専用棒材固溶化熱処理炉の81号炉です。

「81号炉熱処理曲がり幅」を現状全長120mm以下のものを'22年7月末までに100mm以下にする事を目標に担当を決めて進めていく事にした。

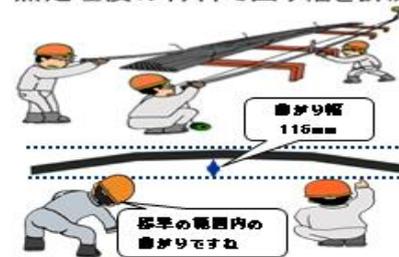
熱処理後の材料で曲り幅を計測

曲がり幅 115mm

標準の範囲内の曲がりです

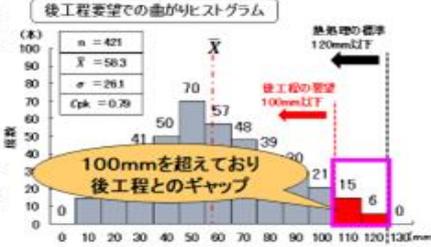
図7. 熱処理後鋼材曲がり幅(φ60~φ95の曲がり材)

後工程要望での曲がりヒストグラム

100mmを超えており後工程とのギャップ

棒鋼精整課品質重点項目から自工程の品質ヒヤリを確認してみると、φ60以上で曲がりのヒヤリが多く調査実施。熱処理後の材料曲りの標準が自工程では標準120mm以下/全長に対し、後工程では100mm以下/全長との事。私達の常識が後工程では非常識だった事が分かった。

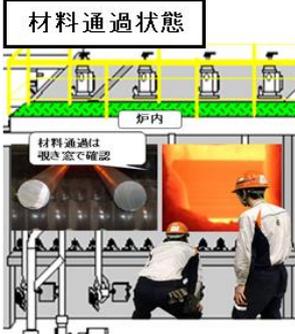
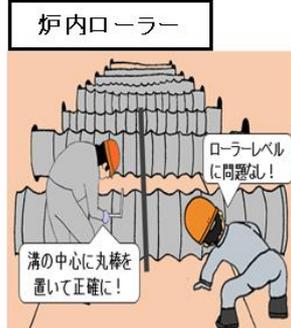
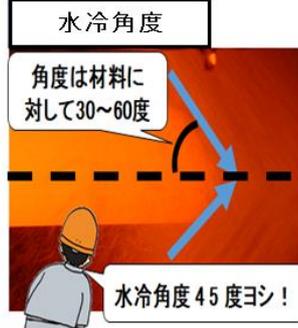
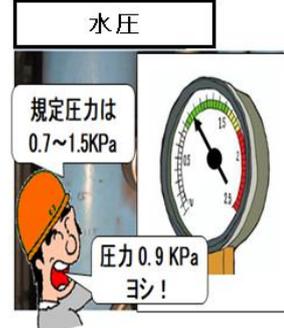
### 曲がり発生箇所の特定

点検シートをもとに、炉内・水冷装置を点検したが、設備は特に問題ない事が分かった。

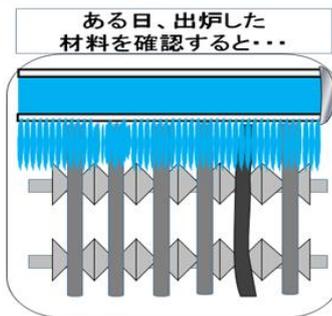
しかし、ある日、出炉した材料を確認すると材料曲がりが発生していた。リーダーからスタッフに相談してみようと提案され勉強会を開いてもらう事に。

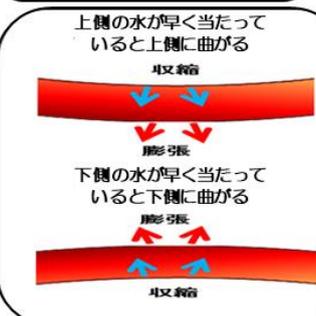
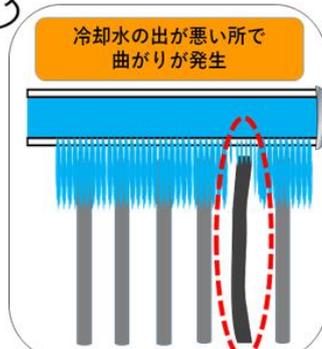
スタッフから、水の出が悪く均等に冷却されないのでは?とアドバイスをもらい、三現主義で確認すると、冷却水の出が悪い所で曲がりが発生している事が分かった。

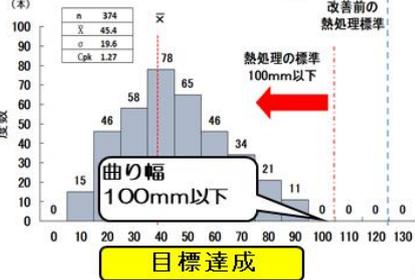
# 14. 結果の確認

1か月経過を観察する為、チェックシートを作成。10日目で、水が溢れた為、フィルターの交換周期を1週間に決め、熱処理後の曲がり幅も最大で82mmと目標以下になりました。
