目標は022AFrVエアロのポイド不良122本を、2023年3月末までにゼロ、サークルレベルはBゾーンを目指します。ベテランは若手のサポートをしていき活動を進めていきます。それぞれの弱点を克服するため勉強会を織り込み、全員活動で個人とチームの能力向上を目指します。

11/30 トヨタ紡織株式会社

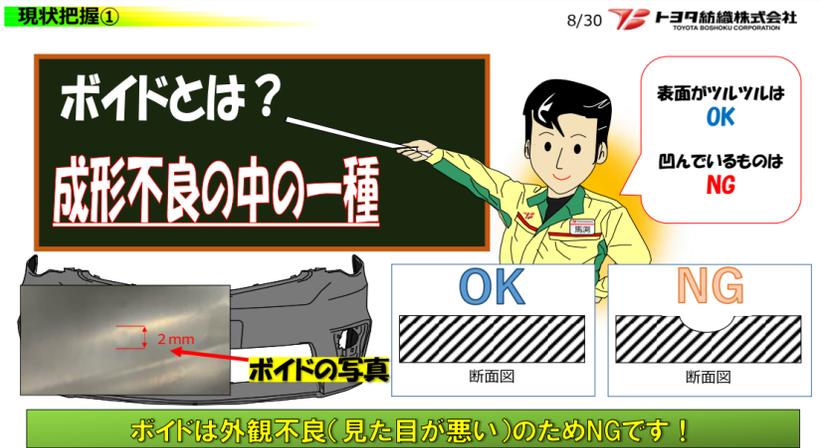
ポイドとは成形不良の一種の呼び方で、成形品の表面は一般的に表面がツルツルのものはOK、へこんでいるものはNGとなる。実際のポイドの写真ですが、直径が2ミリ程度のものが多く、塗装をすることで目立ってしまい、外観不良、つまり見た目が悪い為NGとなります。

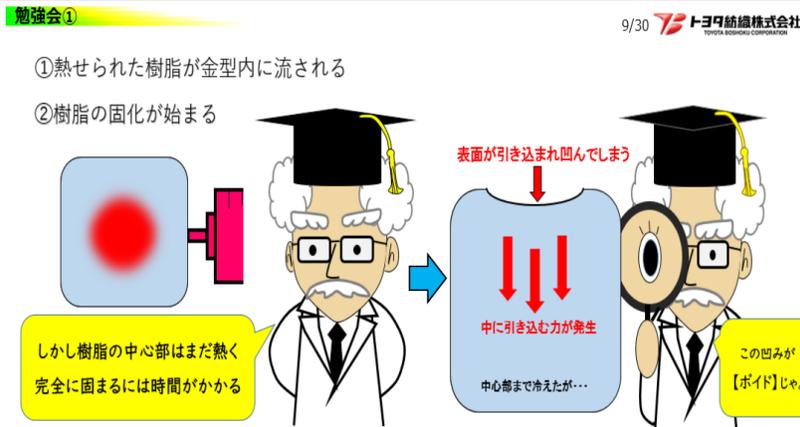
プラスチックに限った話ではないのですが、液体が固体になる際、体積が少し減ります。これは水が氷になる時も一緒。表面よりも遅れて固まった内部が固まる際、収縮力が働き、中心部に向けて引き込む力が発生。既に固化している表面までも、へこませてしまう力は凄いです。このへこみが『ポイド不良』と呼ばれているものです。

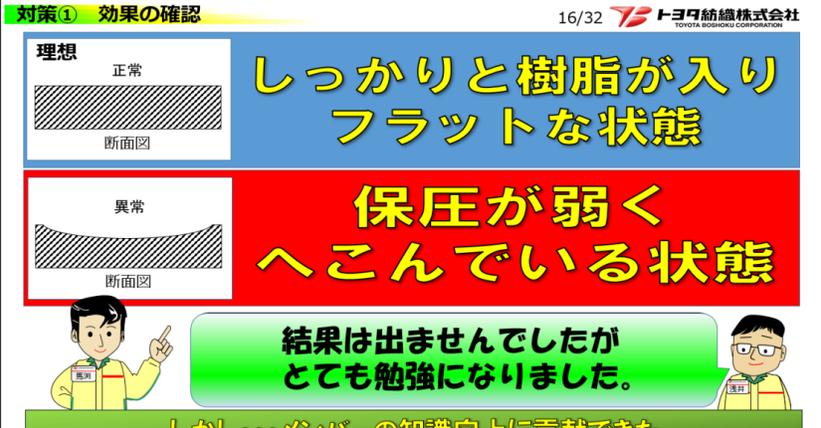
トライでは、樹脂が固化した際にやせないように、保圧設定をメインに変更!樹脂を強い力で押し、冷える前に速度を速くする等、一般的なプラスチック成形に必要な技術を使い、様々な角度からアプローチ 結果、ポイドは常に発生しており、一般的なやり方では通用しませんでした。

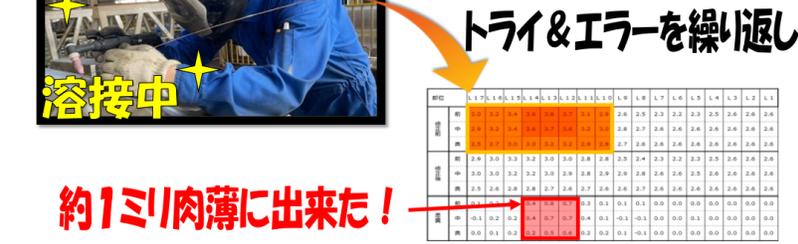
対策③

約1ミリ肉薄に出来た！

テープにて効果の確認が取れたため、いよいよ溶接
狙った数値になるように
トライ&エラーを繰り返し

肉厚のパラツキがなくなせた！
テープのトライで効果が確認できたため、肉厚溶接を実施。一回で狙った肉厚は目指せないので、何度も何十回も繰り返し溶接してもらい、データにある数値に持ってくる事が出来た。他の部位と同等の肉厚になり、狙っていた、パラツキを無くす！ということに成功！

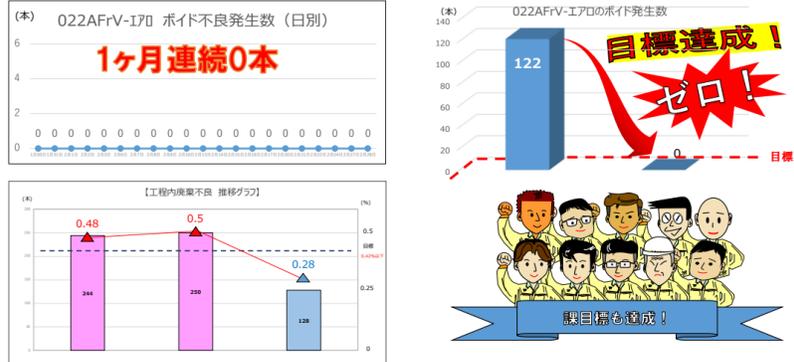
効果の確認

ボイド発生ゼロを達成

その後1カ月間ボイドの発生はなく、目標だったボイド発生ゼロ！を達成することが出来た。工程内不良も目標だった0.42%以下を達成し、課目標もクリア。
