# 配線形成工程におけるボトムショート不良の撲滅 ～リーダー候補メンバーの不良撲滅活動記～

会社・事業所名 (フリガナ) イビデンカブシキカイシャ  
イビデン株式会社

発表者名 (フリガナ) イトウ トシアキ  
伊藤 利昭

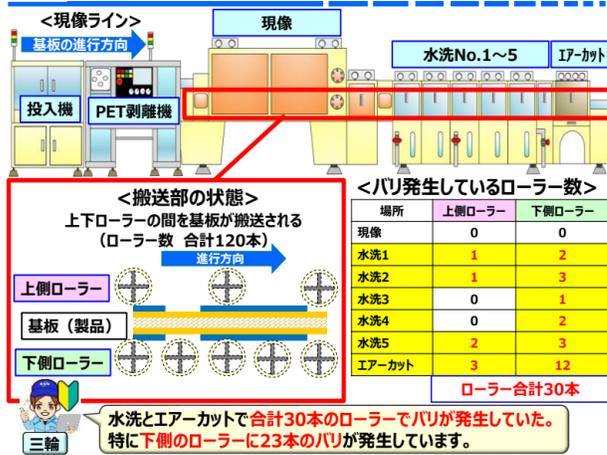
現状把握④、搬送ローラーの総点検の結果です。現像・水洗1～5、エアークットの搬送ローラー120本すべてのバリ確認を実施。水洗とエアークット部で合計30本のローラーにバリの発生が確認できました。特に下側の搬送ローラーに23本と多く発生していました。

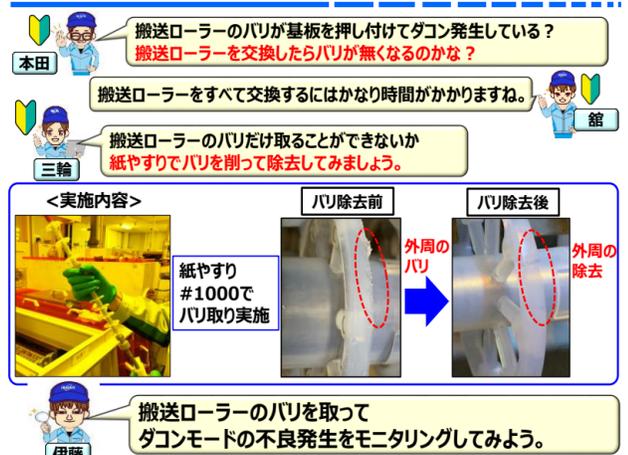
搬送ローラーのバリ除去。搬送ローラーのバリが基板を押し付けてダコンになっているのか？ホントに搬送ローラーを交換したらダコンがなくなるのか？不安でした。すべて交換するには時間が掛かります。メンバーと話し合い、まずは、紙やすりでバリの削って品質確認ボードでダコンモードの発生数をモニタリングすることにしました。

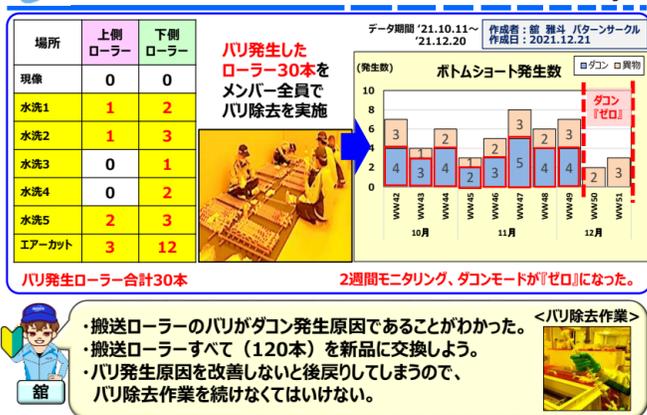
搬送ローラーのバリ除去後のモニタリング結果です。モニタリングを2週間行った結果、ダコンモードは『ゼロ』になり、搬送ローラーのバリが、ダコンの原因であると確信しました。そこで、まずは、すべての搬送ローラー120本を新品に交換しました。しかし、なぜバリが発生するのか、後戻りしないよう改善を進める必要があります。

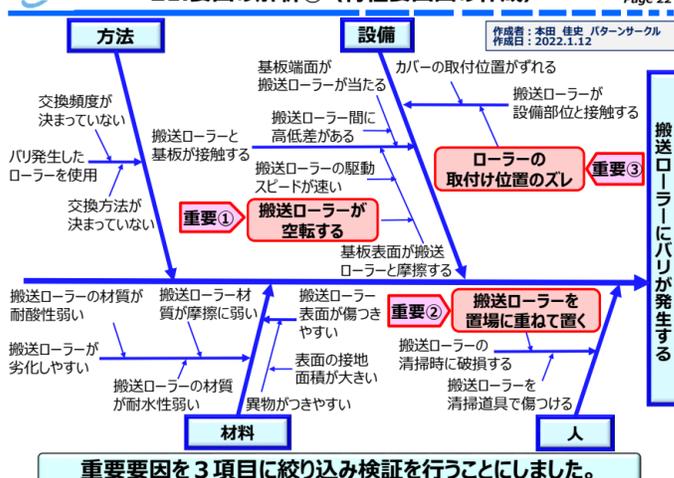
要因解析②では、「搬送ローラーにバリが発生する」を軸に、特性要因図を作成しました。その中から、重要要因を3つに絞り込み、検証を進める事にしました。

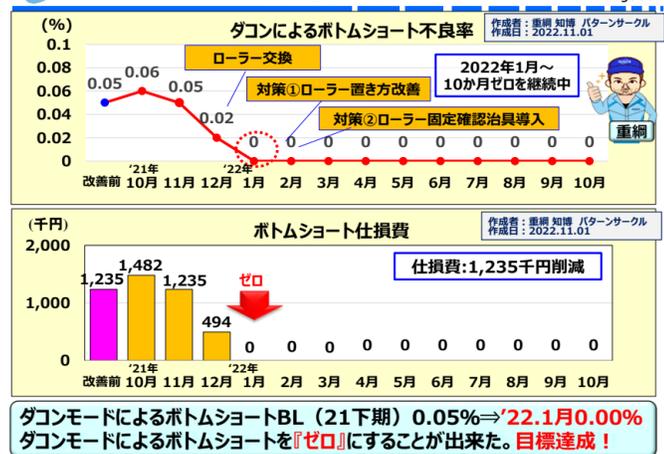
効果の確認  
ダコンによるボトムショートは、劣化復元、対策を実施する事によって『ゼロ』になり、仕損費も123万5千円削減でき、目標を達成する事ができました。  
劣化復元以降、10か月間、ゼロを継続中です。
