レジスト工程におけるドライフィルム飛び不良の撲滅 ～次期リーダー候補メンバーの成長記～

会社・事業所名 (フリガナ) イビデン
イビデン株式会社

発表者名 (フリガナ) スズキトシヤ
鈴木 利也

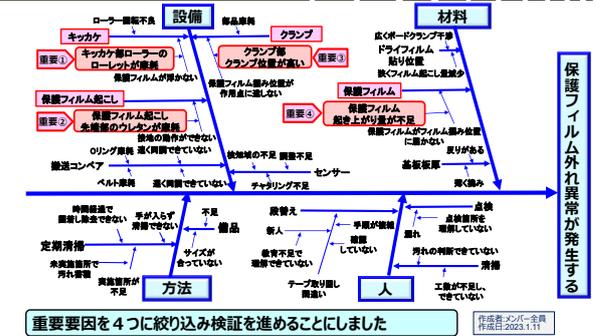
「保護フィルム外れ異常が発生する」を軸に特性要因図を作成しました。その中から、重要要因を4つに絞り込み検証を進めることにしました。

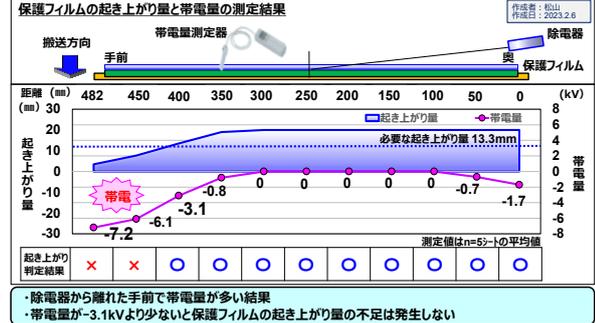
フィルムの帯電量と起き上がり量の測定結果です。測定は除電器から50mm間隔で11箇所を行いました。結果、フィルムの帯電量は除電器から離れた手前で最大-7.2キロボルトでマイナスに帯電、また帯電量が-3.1キロボルトより少ないとフィルムの起き上がり量の不足は発生しないことがわかりました。
