会社・事業所名(ふりがな) ぎふしゃたいこうぎょうかぶしきがいしゃ 岐阜車体工業株式会社	発表者名(ふりがな) おおくほ しゅう 大久保 愁
---	--

QCサークル紹介	サークル名		(フリガナ)		PC出力形式
	Autumn	オートム	オートム	オートム	RGB・HDMI
本部登録番号	548-20		サークル結成時期	2020年4月	
メンバー構成	7名		会合は就業時間	内・外・両方	
平均年齢	38歳 (最高54歳、最低20歳)		月あたり会合回数	2回	
テーマ暦	本テーマで3件 社外発表2回目		1回あたり会合時間	0.5時間	
本テーマの活動期間	2022年9月～2022年12月		本テーマの会合回数	8回	
発表者の所属	車体部 プレス課			勤続14年

ターゲットは新型ハイエース
左右のパネル“スジ”に決定!

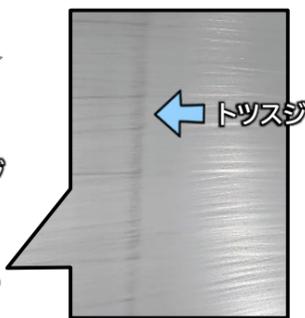
今回の事例

パネルの表面に見られる局所的に発生した線状のシワのことをスジと呼び、スラックスの折り目のような見目をしています。プレスにおけるスジ不良には種類があり、様々な原因により発生します。今回はトツスジを対策した事例となっております。

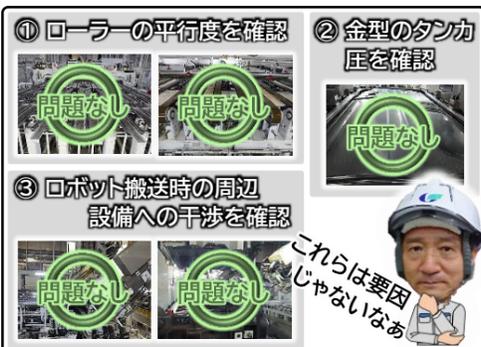
設備の検証(重要要因①②③)

重要要因①の設備ローラー平行度のズレ、②の金型タンカシリンダー破損による成形不良、③のロボット搬送時の周辺設備への干渉を順次調査をしましたが、問題となる箇所はありませんでした。④の切断時に発生では1ロット分山ごとに選別したところ、3山目にスジを発見し、切断材の時点で発生していることがわかりました。

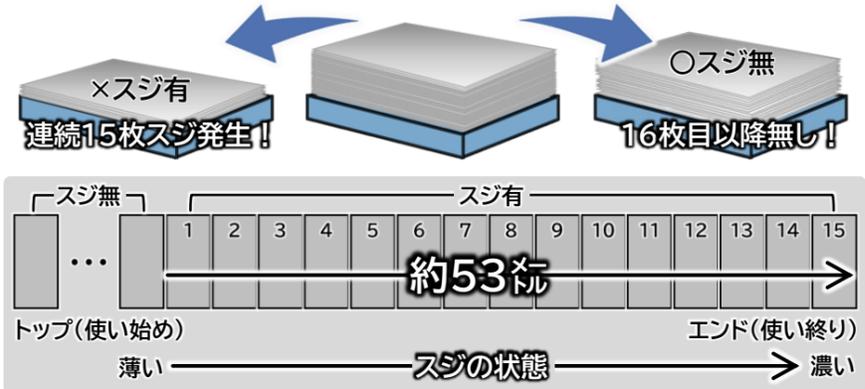
切断後の材料を確認してみると…

切断材での選別を実施。スジが発生している山を一枚一枚確認していくと、スジが発生しているのは15枚有り、スジの発生枚数と材料寸法を計算するとコイルのエンドから約53mの間にわたり発生しており、スジの状態を確認するとエンドにかけて濃くなっていました。

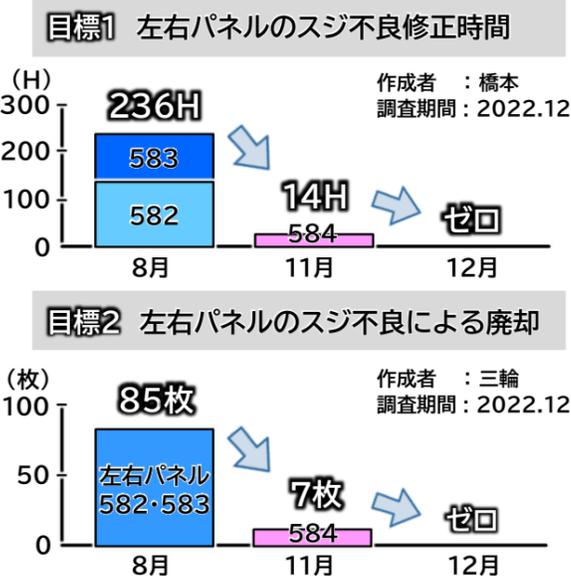
トライ結果から20%UPに加工条件を変更。目標1のスジ不良修正時間が12月にはゼロになり、つらい修正作業の撲滅に成功しました。続いて、目標2のスジ不良による廃却も12月にはゼロとなり、目標を達成！この2つの目標を達成したことで、月に約55万9千円の付随効果となり、会社への貢献にもつながられました。
