会社・事業所名 (フリガナ) カシキガイシャサンゴ フクタクジョウ 発表者名 (フリガナ) オグラ コウスケ
株式会社 三五 福田工場 **小椋 光介**

5. テーマ選定

2021年6月に他社からプレス課の200tラインに金型が移管されました。移管当初からバーリング割れが多発しており、2022年4月～6月の合計で不良現象を見てみるとバーリング割れが449件で全体の95%を占めておりダントツです!

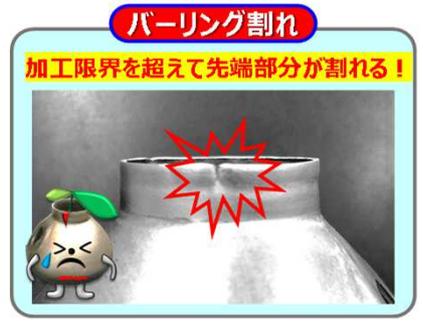
6.現状把握③:パーリング加工とパーリング割れとは？

こちらは、パーリング工程の金型構成です。パーリング加工とは、コーンの下穴にパーリングパンチを押し込み円筒状に延ばす加工です。加工をスムーズに行う為に加工油の塗布を10パンチに1回行っています。パーリング割れとは、加工限界を超えてしまうと先端部分が裂けて割れてしまう現象です。

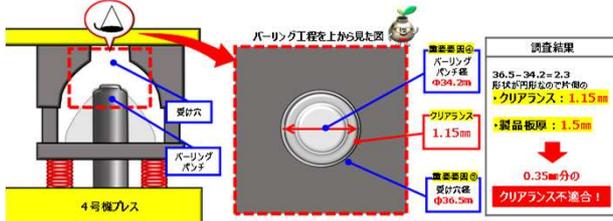
【受け穴径・パーリングパンチ径とパーリング割れの関係調査】

こちらはパーリング工程を上から見た図です。φ36.5mmの受け穴にφ34.2mmのパーリングパンチが押し込まれるとクリアランスはわずか1.15mmしかありません。

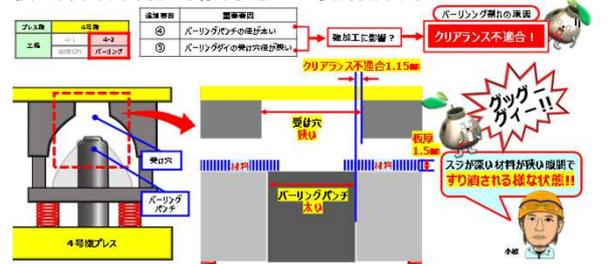
製品板厚が1.5mmなのでクリアランス不適合となります！パーリング割れの原因は、クリアランス不適合によりスジが深い材料が、狭い隙間ですり潰される様な状態だった事が分かりました！

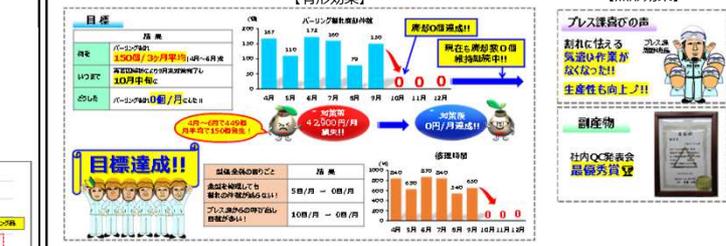
17.効果確認まとめ
 バース割れによる廃却件数が、月平均150個発生し42,900円の損失があったものが、対策後は、ゼロ件になり目標を達成し現在も継続中です!! 割れが発生するたびに時間に追われた事後修理も無くなり計画的なメンテナンスが出来るようになりました。
