No.	テーマ
303	GRラインにおける艤装AGV異常の撲滅

1. GRラインにおける艤装AGV異常の撲滅

トヨタ自動車株式会社 元町工場 保全課 松山 綾乃

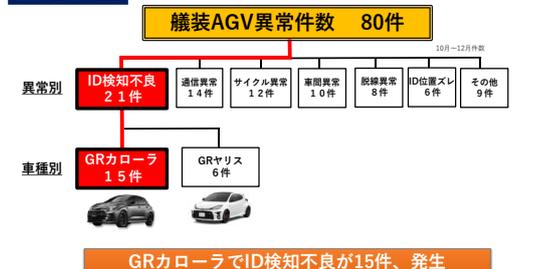
13.現状の把握

機装AGVの80件の異常を「異常別」、「車種別」に絞っていくと、加うでID検知不良が15件発生していることが分かりました。

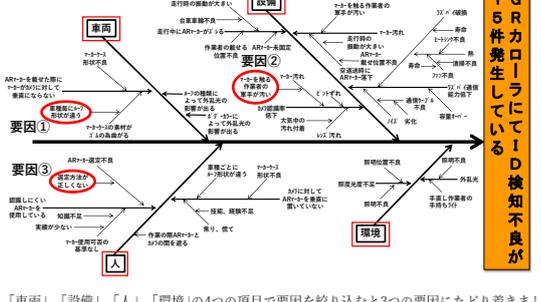
16、要因解析

「車両」、「設備」、「人」、「環境」の4つの項目で要因を絞り込むと3つの要因にたどり着きました。

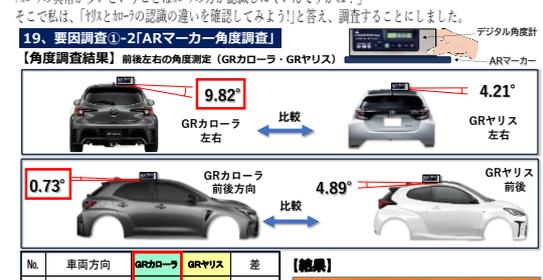
19、要因調査①-2「ARマーカ角度調査」

カメラのレンズが床面に対して平行であるという前提でレンズに対するARマーカの角度を車両前後方向、車両左右方向それぞれデジタル角度計にて調査を進めることに。結果、車種によってARマーカの角度が違うことが判明! この角度の違いが認識に影響しているのか再度調査することになりました。

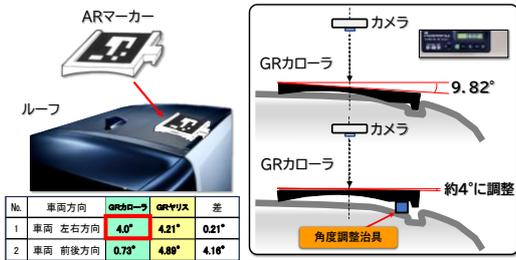
20、要因調査①-3「ARマーカ―角度調整で認識が上がるか」

ARマーカ―とルーフの間に角度調整器具を入れてカメラ上のARマーカ―の角度を初と同じになるよう調整し認識を確認。

No.	角度調整箇所	GRカラー		判定	GRヤリス
		調整前	調整後		
1	左右 前後	9.82°	4.8°	認識向上	問題なし
		0.73°	5°		
2	左右のみ調整	9.82°	4.8°	認識向上	4.21°
		0.73°	5°		
3	前後のみ調整	0.73°	5°	認識不安定	4.86°

要因①のルーフ形状に影響があり、特に左右方向の角度が影響。

結果、前後左右方向の角度を調整した際は認識向上、左右方向のみの場合は認識が向上、前後方向のみの場合は不安定のまま。このことより要因①のルーフ形状に影響があり、特に左右方向の角度が不具合の影響を与えていることが判明しました。

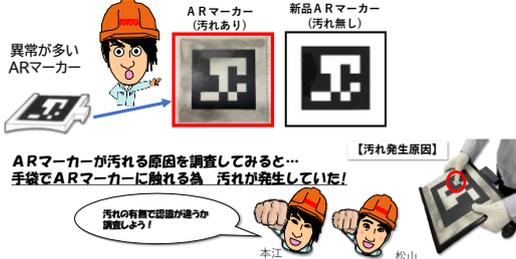
異常が頻発しているARマーカ―を確認すると黒ずんでいることを発見

ARマーカ―が汚れる原因を調査してみると... 手でARマーカ―に触れる為 汚れが発生していた!

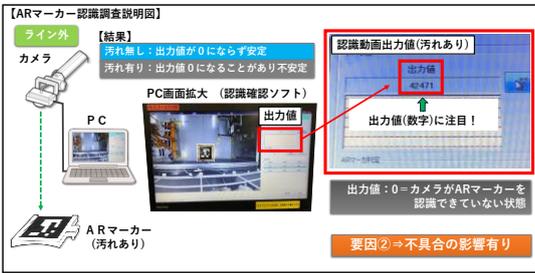
21、要因調査②「ARマーカ―汚れ有無の認識比較」

こちらは汚れ有無の認識を調査した動画になります。画面中央赤枠内の数値はARマーカ―の出力値、認識しやすさを表しています。

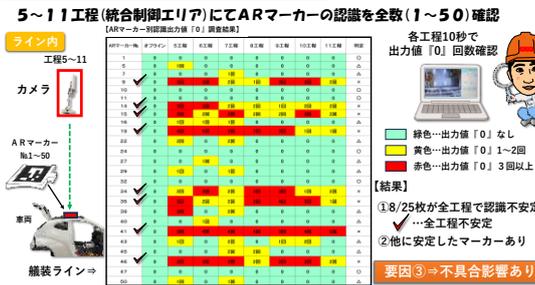
22、要因調査③「各工程で全ARマーカ―認識確認」

車両上のARマーカ―を入れ替えて10秒間で出力値が「0」になるタイミングが何回あるかを各ライン停止位置、全マーカ―で確認しました。

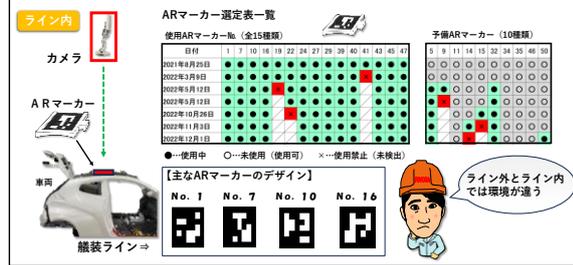
22、要因調査③「各工程で全ARマーカ―認識確認」

次に「認識しにくいARマーカ―を使用している」ですが、ARマーカ―は任意でデザインを決めています。デザインによっては認識しにくいものがあります。

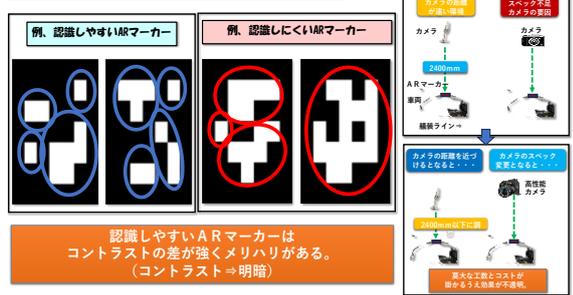
22、要因調査③「各工程で全ARマーカ―認識確認」

また、認識しやすいARマーカ―と認識しにくいARマーカ―のデザインを比較してみるとコントラストがはっきりしているものが認識しやすい傾向にあることがわかりました。
