# PM点検工数低減活動 未然に防げ！！設備停止

会社・事業所名 (フリガナ) トヨタ紡織精工 トヨタ紡織精工 トヨタ紡織精工 発表者名 (フリガナ) 伊波 コキ  
 トヨタ紡織精工 豊橋工場 豊橋設備保全 稲葉 光希

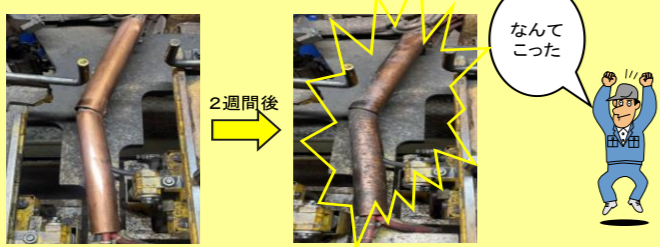
## 【22、銅カバー効果確認】

保護しきれっていない裏側や、隙間からのスパッタによる焼損を確認

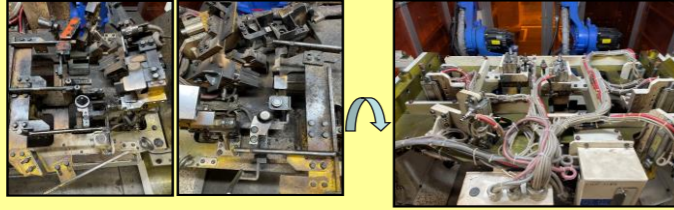
## 【25、検証②】

日野CUSHと田原CUSHで治具の違いを確認する。  
田原CUSHは日野CUSHのリード治具の為、造りはほぼ同じなのに見た目が何かわるぞ!!

治具は同じだが配線、エアースリーブの取り廻しは決まっていない為、作業員(メーカー)によって変わるんだね

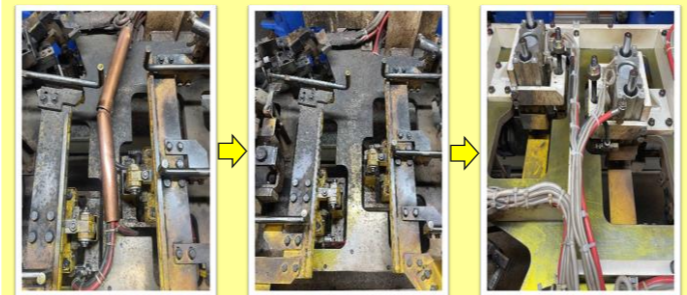
## 【26、取り直し変更】

表面はスパッタの飛散も少ないから保護も必要ない!!

配線、エアースリーブの取り直し変更

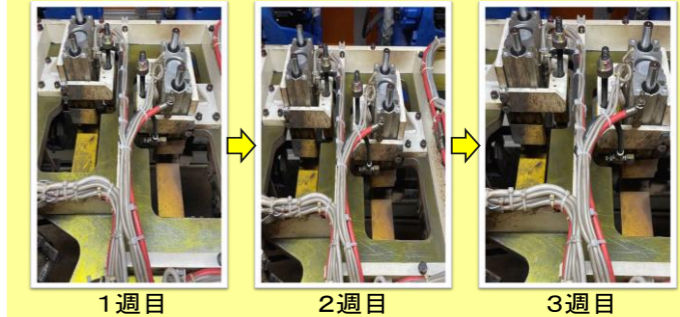
## 【27、取り直し変更の効果確認】

保護がなく点検がしやすくなり簡素化できた!!
