会社・事業所名 (フリガナ) ガブシギカイシャ デンソー
株式会社 デンソー

プレートハブ順送型のスクラップ浮き打痕撲滅

QCサークル紹介	サークル名 (フリガナ)		発表形式
	マザーマシン (マザーマシン)		プロジェクト
本部登録番号	209-1446	サークル結成年月	1988年 6月
メンバー構成	10名	会合は就業時間	(内)・外・両方
平均年齢	46歳 (最高 64歳、最低 18歳)	月あたりの会合回数	1回
テーマ	本テーマで 60件目 社外発表 2件目	1回あたりの会合時間	1時間
本テーマの活動期間	23年 1月 ~ 23年 12月	本テーマの会合回数	12回
発表者の所属	サーマル製造3部 製造技術室 TPM課	勤続	5年

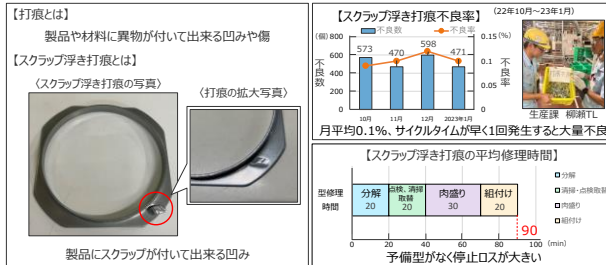
現状把握1 スクラップ浮き打痕

生産課も型保全もスクラップ浮き打痕には手を焼いている

打痕とは、製品や材料に異物が付いて出来る凹みや傷で、スクラップ浮き打痕とは、製品にスクラップが付いて出来る凹みです。スクラップ浮き打痕不良率は、月平均0.1%で、サイクルタイムが早く1回発生すると大量不良になる恐れがあるため、生産課も困っています。スクラップ浮き打痕の平均修理時間は、分解・点検・清掃・肉盛り・組付け等で毎回約90分かかり、予備型も無く停止ロスが大きく、生産課も型保全もスクラップ浮き打痕には、手を焼いています。

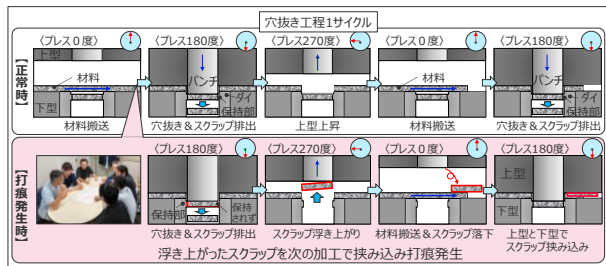
現状把握2 サークルで考えるスクラップ浮き打痕発生の仮説

下型保持部でスクラップが保持されず浮き上がることが原因

サークルで考えるスクラップ浮き打痕発生の仮説として、穴抜き工程の1サイクルでは正常時、プレス0度にて材料が搬送され、その後上型が下降していき、プレス180度でパンチによって打ち抜かれたスクラップがダイの保持部によって保持され、その後プレスが上昇し、プレス0度まで戻る、この一連の動作を繰り返しています。しかし、打痕発生時には、プレス180度にてパンチによって打ち抜かれたスクラップがダイの保持部で保持されず、プレス上昇と共に浮き上がりプレス0度付近で材料の上に落下し、そのスクラップを次の加工で挟み込むことで打痕が発生すると考えられており、下型保持部でスクラップが保持されず、浮き上がることが原因だと仮説を立てました。

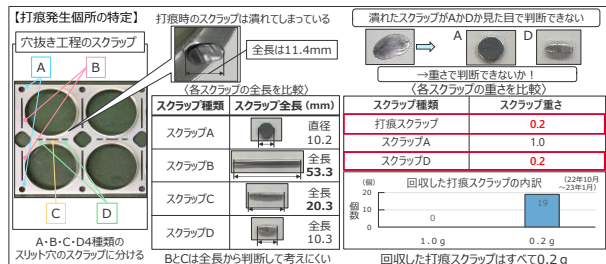
現状把握3 打痕発生個所の特定

スクラップの重さからスクラップDが打痕の原因であると判明

打痕発生個所の特定を行う為、穴抜き工程のスクラップを確認するとA・B・C・Dの4種類のスクラップに分けることができます。しかし打痕時のスクラップはこのように潰れてしまっており、全長は11.4mmほどですが、どの個所のスクラップなのか判断ができません。そこで各スクラップの全長を比較すると、表のようになり、スクラップBとCは全長から判断して考えにくいことが分かりました。残るスクラップAとDのどちらなのか見た目では判断できないことをサークルにて相談すると、重さで判断できないかとの意見があり、各スクラップの重さを比較したところ表のような結果となり、回収した打痕スクラップはすべて0.2gであったため、スクラップの重さからスクラップDが打痕の原因であると判断しました。

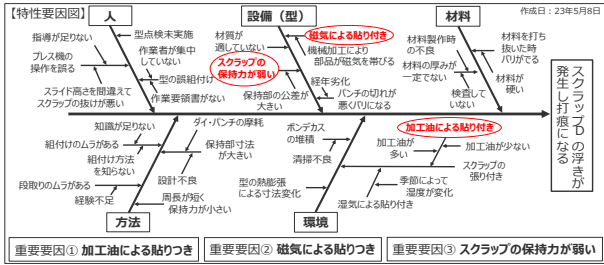
要因解析 スクラップDの浮きが発生し打痕になる

3つを重要要因と決め、さらに調査を進める

スクラップDのスクラップ浮きが発生し、打痕になることについて人、型、材料、方法、環境の面から要因を洗い出したところ、

- ①加工油による張り付き
- ②磁気による張り付き
- ③スクラップの保持力が弱い

の3つを重要要因と決め、さらに調査を進めることにしました。

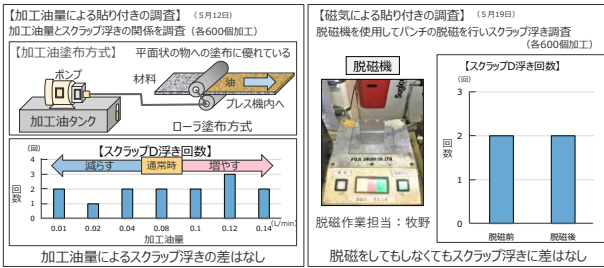
原因追及1 加工油・磁気によるスクラップの貼り付き

加工油量も磁気の有無もスクラップ浮きには因果関係なし

初めに加工油量による貼り付きの調査を実施。加工油塗布方式は、平面状の物への塗布に優れているローラ塗布方式を採用。通常時は加工油を毎分0.08L吐出、調査では加工油量を毎分0.01Lから0.14Lまで変化させ加工油量とスクラップ浮きの関係を調べ、結果加工油量によるスクラップ浮きの差はありません。また、磁気による張り付きでは、脱磁機を使用してパンチの脱磁を行いスクラップ浮きの調査を行いました。脱磁をしてもスクラップ浮きに差は見られません。これらの結果から、加工油量も磁気の有無もスクラップ浮きには、因果関係が無いと私たちは判断しました。

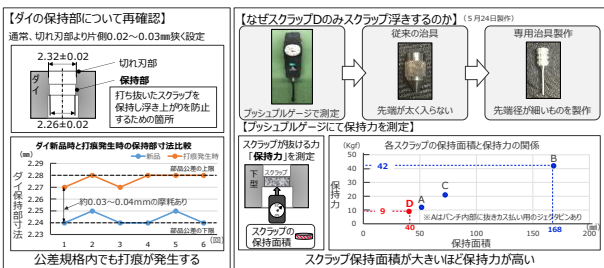
原因追及2 スクラップの保持力が弱い

スクラップDの保持力を大きくすることが解決の糸口

スクラップの保持力が弱いでは、ダイの保持部について再確認。ダイの保持部は通常、切れ刃部より片側0.02~0.03mm狭く設定され打ち抜いたスクラップを保持し、浮き上がりを防止するための箇所。ダイ新品時と打痕発生時の保持部の寸法を比較すると、新品時は部品公差の下限付近で出来ていますが、生産を続けて行くうち徐々に摩耗し、打痕発生時には、0.03mm程摩耗していることが判明、公差規格内でも打痕が発生することが分かりました。専用の測定治具を使用して、プッシュルゲージにて保持力を測定し、各スクラップの保持面積との関係を調べると、スクラップ保持面積が大きいほど保持力が高いことが分かりました。これらの結果を踏まえ、スクラップDの保持力を大きくすることが解決の糸口だと考え対策案を検討を行って行くことにしました。

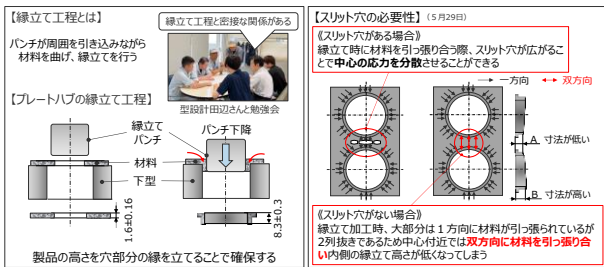
型設計と勉強会 私の疑問：そもそもなぜスリット穴が必要なのか

材料の応力を分散させるためスリット穴は無くすることが出来ない

対策案の検討の前に、私の中で「そもそもなぜスリット穴が必要なのか」「スリット穴がなければスクラップ浮きは発生しないのでは」という疑問が湧き上がり、型設計と勉強会を行い、スリット穴は縁立て工程と密接な関係が有るとのこと。縁立て工程というのはパンチが周囲を引き込みながら材料を曲げ、縁立てを行う工程で、プレートハブの縁立て工程では、製品の高さを穴部分の縁を立てることで確保しています。スリット穴がある場合、縁立て時に材料を引っ張り合う際、スリット穴が広がることで中心の応力を分散させることができます。しかしスリット穴がない場合、縁立て加工時、大部分は1方向に材料が引張られていますが、2列抜きであるため中心付近では双方向に材料を引っ張り合い、内側の縁立て高さが低くなってしまふ。材料の応力を分散させるため、スリット穴は無くすることが出来ないことが分かりました。

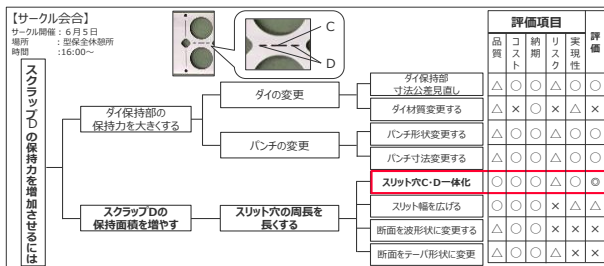
対策案の検討 システム図+マトリクス図法を使って評価

システム図+マトリクス図法を使って評価を行い、対策案を絞り込みました。スクラップDの保持力を増加させるために、ダイ保持部の保持力を大きくする案と、スクラップDの保持面積を増やす案で検討を行い、品質・コスト・納期・リスク・実現性などの観点から評価を行い、最も評価の高い、「スリット穴C・Dを1体化」の案で決定し、一度もスクラップ浮きを起こしたことがないスリット穴Bと同等の保持力を目指して検証を進めて行くことにしました。

スリット穴Bと同等の保持力を目指して、スリット穴C・D一体化で検証

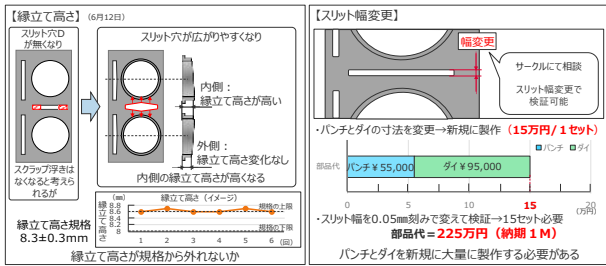
対策案の検討2 スリット穴C・D一体化による懸念事項

製作費用・時間が掛かり、スリット幅変更の検証に踏み出せない

対策を進めるにあたり、スリット穴C・D1体化による懸念事項として、スリット穴Dが無くなり、保持面積が増えることでスクラップ浮きはなくなると考えられますが、一方でスリット穴が広がりやすくなり、内側の緑立て高さが高くなることで、緑立て高さが規格から外れることが懸念されます。この懸念について、サークル内で対策案を話し合った結果、スリット幅を変更することで検証が可能であることがわかりました。

しかし、パンチとダイの寸法を少しずつ変更したものを新規に製作して検証しなければならず、1セット当たり15万円のを、スリット幅を0.05mm刻みで変えて検証を行うため15セット程製作する必要があります。部品代が225万円、部品の納期が1か月と、製作費用・時間が掛かってしまうためなかなか検証に踏み出すことができません。

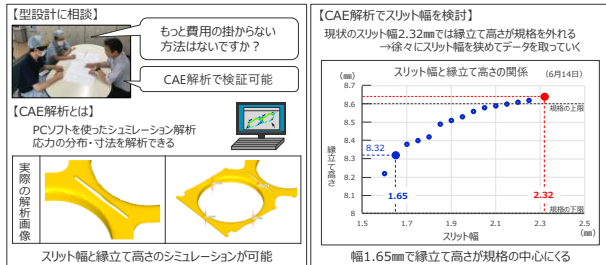
対策案の検討3 スリット幅の検討

CAE解析とは、PCソフトを使った解析であり、応力の分布・寸法を解析することができ、スリット幅と緑立て高さのシミュレーションが可能です。CAE解析でスリット幅を検討したところ、現状のスリット幅2.32mmでは緑立て高さが高く規格を外れることから、徐々にスリット幅を狭めてデータを取っていくと、スリット幅1.65mmで緑立て高さが規格の中心にくることが分かり、スリット穴C・D1体化、スリット幅1.65mmで検証をすることにしました。

スリット穴C・D一体化、スリット幅1.65mmで検証

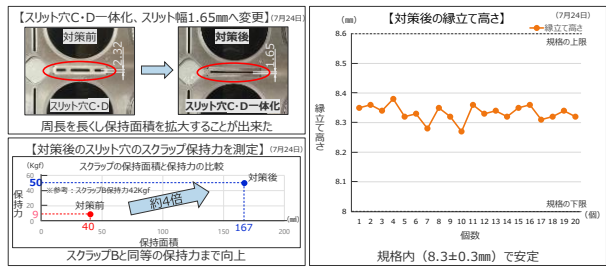
対策案の検証

対策案の検証としまして、スリット穴C・D1体化、スリット幅1.65mmへ変更することで、周長を長くし保持面積を拡大することができました。対策後のスリット穴のスクラップ保持力を測定すると対策前と比較して約4倍以上に向上しており、スクラップBと同等の保持力まで向上することができました。

対策後の緑立て高さは規格内で安定しており、この検証結果から確信をもって対策実施に進むことにしました。

検証結果から確信をもって対策実施

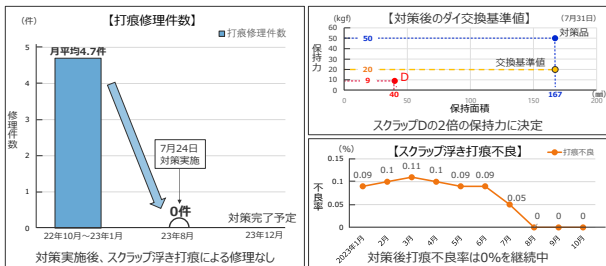
効果の確認

目標である打痕撲滅を早期に達成でき、生産課にも喜んでもらえた

効果の確認ですが、7月24日に対策実施後、スクラップ浮きによる打痕修理は発生していません。

これらの結果、対策後打痕不良率は現在0%を継続中です。

また対策後のダイ交換基準値は、安全を考慮してスクラップDの2倍の保持力に決定しました。
