| 103 | Low & Revピストンスナッピング入り不測定NG撲滅 |

| ジヤトコ株式会社 (ジヤトコカブシキガイシャ) | 杉山 海斗 (スギヤマ カイト) |

**テーマ**  
Low&Revピストン  
スナッピング入り不測定NG撲滅

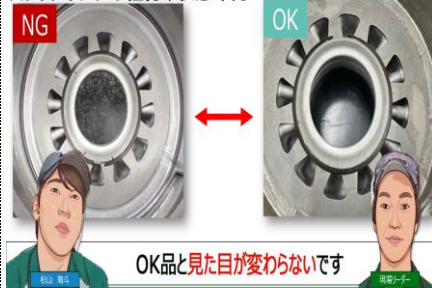
OK品と見た目が変わらないです

NG時の組付け状態を確認してみました。  
するとNG品はOK品と見た目は変わらず判断出来ない状態でした。  
次に測定データの比較を行いました。

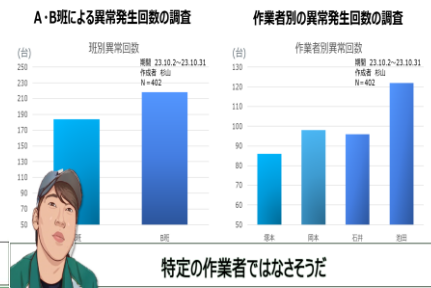
特定の作業者ではなさそう

まず人では過去のデータから班別で発生数を調査しましたがA・B班どちらでも発生しており作業者別でもても異常発生数の偏りは見られませんでした。  
次に、ものではスナッピングとケースの2部品について調査しました。

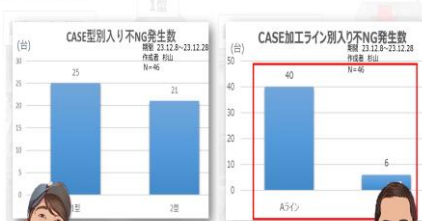
両ラインとも入検しう

次にケースの鋳造型や加工ラインの差について調査を行いました。ケースには鋳造の型や加工の生産ラインが分かるマークがあり、それを元にそれぞれのデータをとりました。  
まず鋳造ですが1型2型での偏りを調べましたが大きな偏りは見られず、加工ライン別ではAライン側に大きく偏りは見られましたが、両ライン品でNGが発生しているため両ライン共に検査へ入検することになりました。

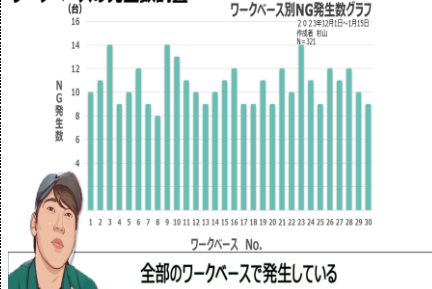
全部のワークベースで発生している

次に設備ではW/Bと測定センサーについて調査を行いました。  
W/BではそれぞれのNG発生数を調査したところ全てのW/Bで発生しており関係性が低い事がわかりました。

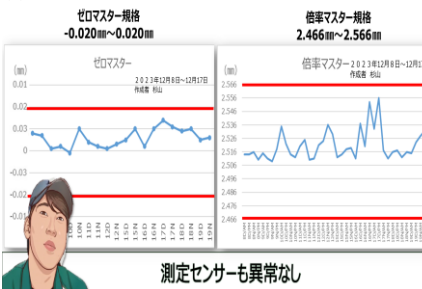
測定センサーも異常なし

測定センサーでは誤動作はないかマスターゲージを使って調査したところ、ゼロマスター倍率マスターともに大きな変動は見られず正しく測定できていることがわかりました。

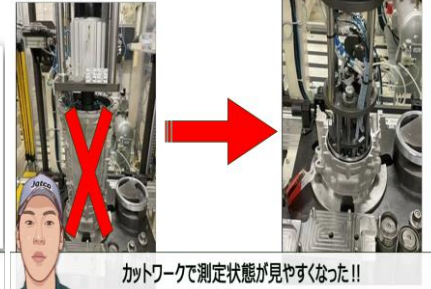
カットワークで測定状態が見やすくなった!!

最後に設備の測定爪の当たり方について調査しました。現状だと測定状態が見えないのでカットワークの作製を依頼し、見やすい状態で調査しました。

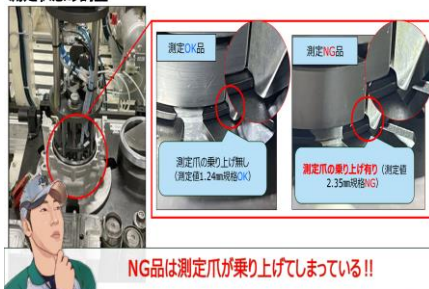
NG品は測定爪が乗り上げてしまっている!!

するとOK品は測定爪の乗り上げがないのに対しNG品は爪がスナップリングに乗り上げていることがわかりました。

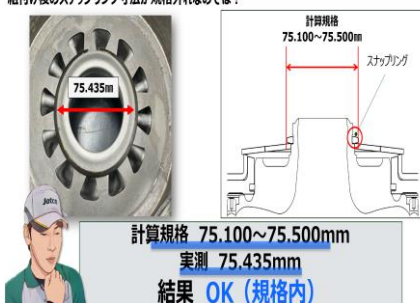
## 検証①スナップリング組付け後の外径

組付け後のスナップリング寸法が規格外なのは？

まず組み付け後のスナップリングの外径を測定してもらい結果、計算規格に対し実測値が規格内でした。次に

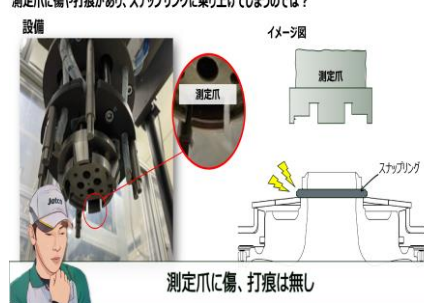
## 検証②測定爪の傷・打痕

測定爪に傷や打痕があり、スナップリングに乗り上げてしまうのでは？

測定爪の傷や打痕を確認したところ、スナップリングに干渉しそうな大きな傷や打痕は見られず。

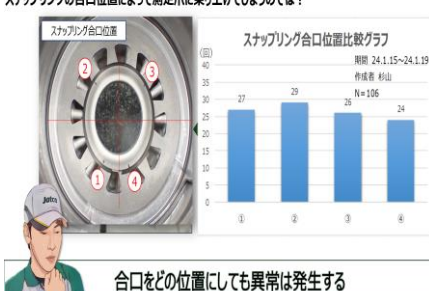
## 検証③スナップリング組付け時の合口位置

スナップリングの合口位置によって測定爪に乗り上げてしまうのでは？

合口をどの位置にしても異常は発生する

そしてスナップリングの合口位置によって測定爪が乗り上げるか検証を行いました。ケースを4等分し、位置を決めて組み付けました。結果スナップリングの合口位置による入り不発生数の偏りは見られませんでした。

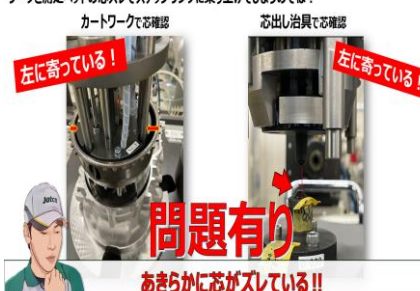
## 検証④ワークと測定ヘッドの芯ズレ

ワークと測定ヘッドの芯ズレがスナップリングに乗り上げてしまうのでは？

問題有り  
あきらかに芯がズレている!!

測定ヘッドとワークがズレていた為  
測定爪がスナップリングに乗り上げNG判定する

最後にワークと測定ヘッドの芯ズレについて検証しました。カットワークで芯確認をしてみると左に寄っていることがわかり、芯出し治具で改めて確認をしたところ、やはり左に寄っていた為、ワークと測定ヘッドの芯がズレていることがわかりました。
