## 金型整備作業の安全性向上

株式会社キャタラー (カブシキガイシャ キャタラー)

触媒製造部 製造21課

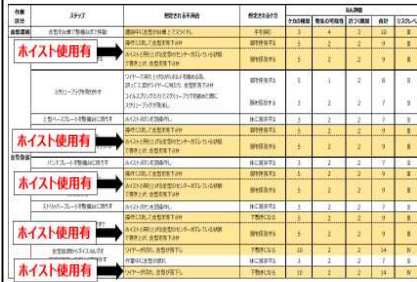
金型MAX250kg

飛来・落下、激突は全てホストを使用して作業しているときに金型が落下し発生する  
発生した場合は死亡事故に繋がるような大きな事故になる可能性が高い

- ・次にRA評価シートでリスクレベルの確認を実施したところ、「飛来・落下」はホストで金型を吊り上げて作業を行った際に発生する可能性があり、**金型の飛来・落下の事故にあった場合、死亡事故に繋がるおそれがあります。**
- ・その為、**リスクレベルⅢ、Ⅳの作業がほとんど**になっていました。

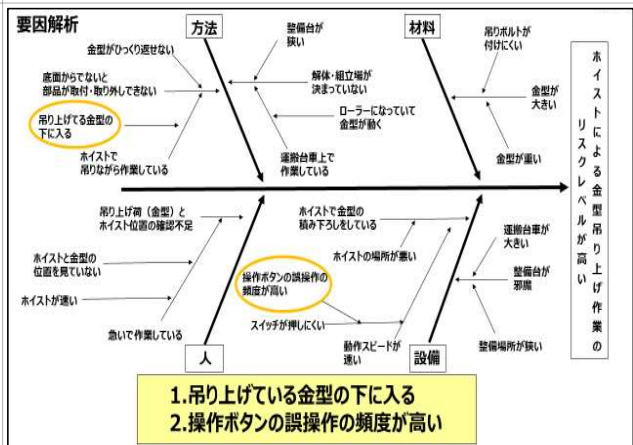
1. 吊り上げている金型の下に入る  
2. 操作ボタンの誤操作の頻度が高い

- ・【ホストによる金型吊り上げ作業のリスクレベルが高い】の要因を解析すると、
  - ・吊り上げている金型の下に入る
  - ・操作ボタンの誤操作の頻度が高い
- 以上2つが重要要因としてあがりました。

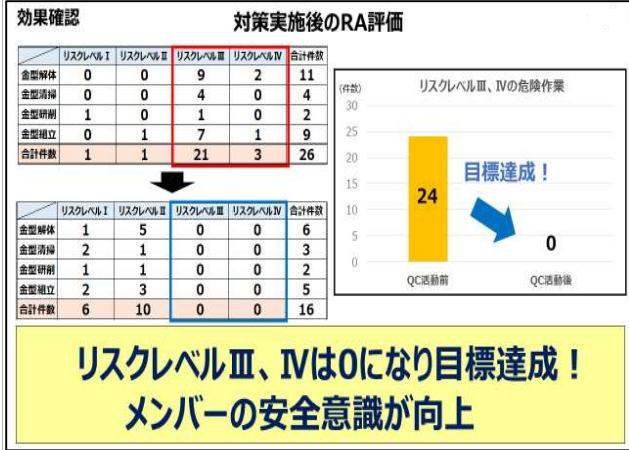
・「リスクレベルⅢ、Ⅳの危険作業24件」について、**対策後のRA評価を実施したところゼロにすることが出来ました。**  
・また、今回の取り組みで**メンバー全員の安全意識の向上に繋がりました。**
