テーマ

電子膨張弁 リーク不良の低減

株式会社三重富士

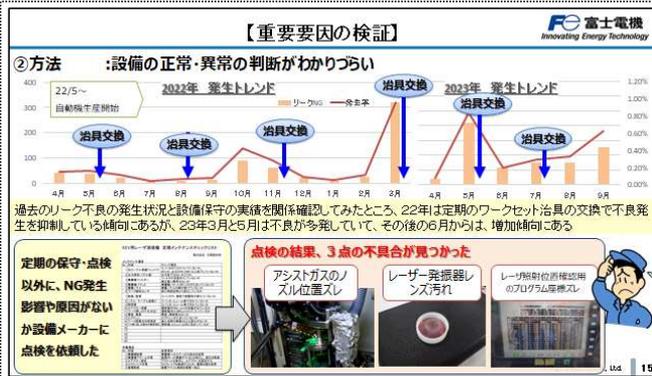
22年の2月までは、治具の交換で不良の発生を抑制している様子でしたが、23年3月、5月に不良が多発して6月からは増加傾向になっていました。そのほか、設備の影響や原因がないか、設備メーカーにメンテナンスを依頼しその結果、ノズルの位置ズレ、レンズ汚れなど、3点の不具合が見つかることで出来ました。

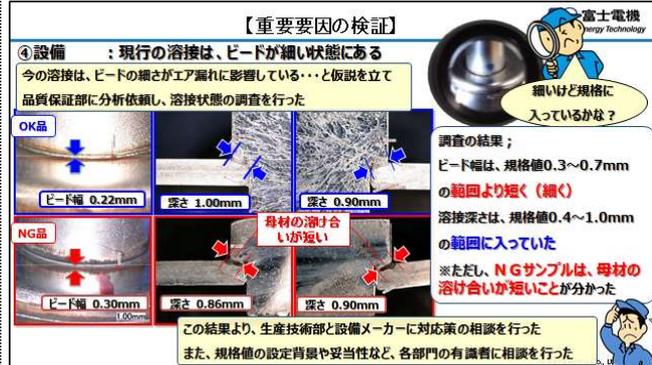
リーク漏れの原因は溶接のビードが細いからではないかと考え、品質保証部に協力依頼し、溶接状態を切断して調査を行いました。溶接のビードの幅は規格値に対し、下限値の0.3mm、またはそれより細いことがわかりました。溶接の深さは、規格内の寸法に入っていました。NGサンプルは母材の溶け合い部分が少ないことがわかりました。この結果をもとに生産技術部に協力依頼し、設備メーカーに対応策がないか相談を行いました。また規格について、各部門の有識者の方に相談することとしました。

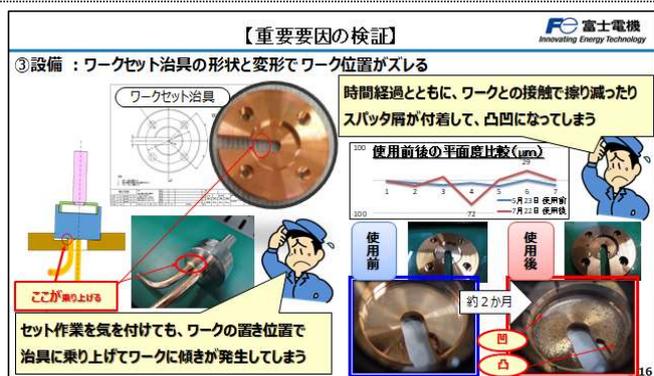
作業時にワーク置き方に気を付けても、ワークの位置で治具に乗り上げて傾きが発生していました。調べてみるとワークの底面パイプのビードの膨らみが治具の角に乗り上げてしまうことがわかりました。ワークは何度も繰り返し置くので、2か月経つと接触で擦り減っていたり、スパッタ層が付着して治具の接触面が凸凹になっていました。

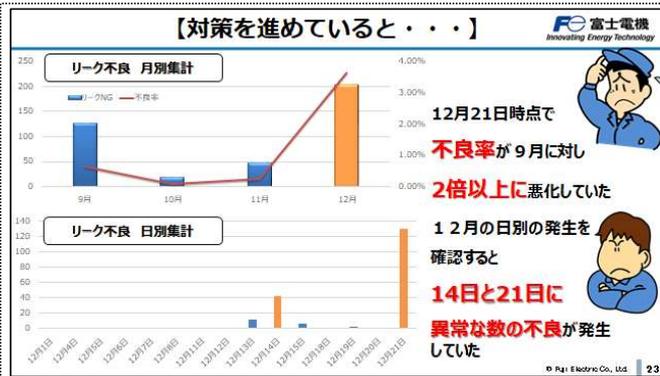
リーク不良の月別集計より、12月21日時点で不良率が9月の2倍以上に悪化していました。12月の日別データを確認すると、14日と21日に異常な数の不良が発生していました。

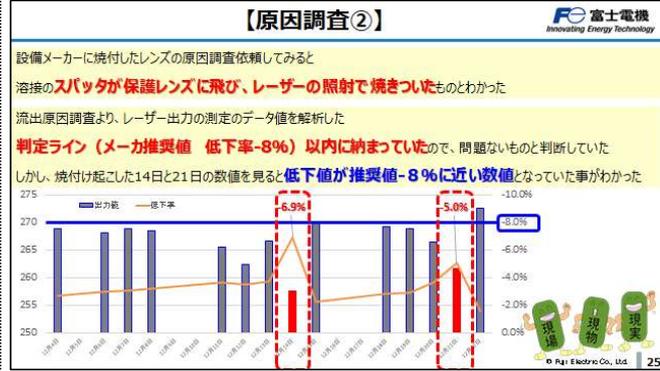
レンズが焼付する原因は、設備メーカーの調査から溶接のスパッタが保護レンズに飛び、レーザーの照射で焼き付いたものとわかりました。流出の原因としては、レーザー出力の測定結果の確認で、判定ラインの低下率-8%以内に納まっていたので、問題ないものと判断していました。しかし、焼付けが発生した14日、21日の数値を見ると、出力が落ちており低下率が推奨値に近いことがわかりました。

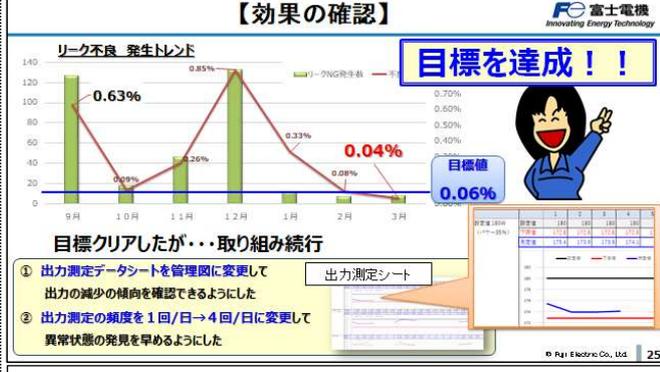
取上げ時、不良率0.63%が活動後の不良率0.04%と 目標を達成することが出来ました。目標値をクリアしましたが、更にチャレンジをしました。まず、レーザー出力測定データシートを数値判断から管理図に変更して出力の減少傾向を確認しやすくしました。二つ目として、測定の頻度を一日に4回増やし、異常を早期に発見出来るようにしました。
