発表No.  
204

テーマ  
**電子膨張弁  
リーク不良の低減**

カブシキ カイシャ ミエ フジ  
**株式会社三重富士**

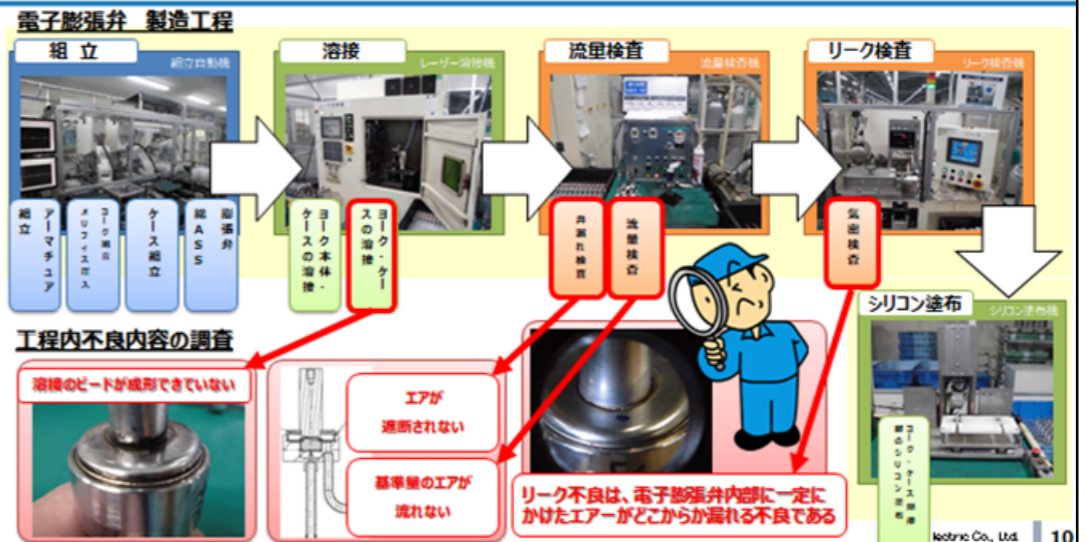
【現状把握 1】

電子膨張弁の製造工程は、5工程で構成され、自動機で組立した膨張弁をレーザー溶接後に溶接状態の検査を行い、シリコンを塗布して完成となります。リーク不良とは、検査（気密）で基準加圧に対し、規定値以上のエアが漏れる事象の不良です。

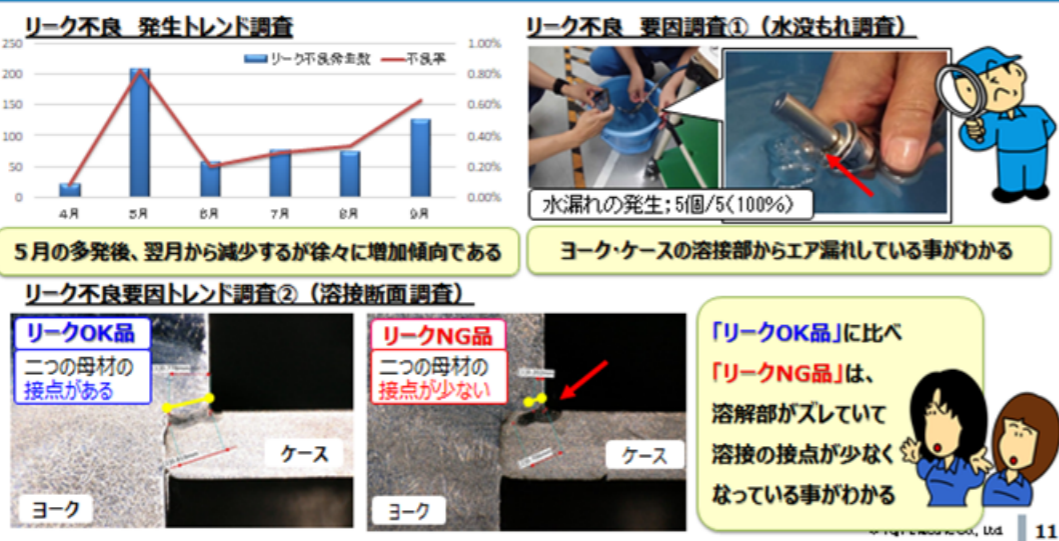
【現状把握 2】

リーク不良は、5月に多発しており、その後減少しましたが徐々に増加傾向にあります。次にNGの要因調査で水没して、どこから漏れるか調査しました。ヨークとケースの間から漏れていることがわかりました。不具合の部位が絞れてきたので溶接部を切断して、状態を調べてみました。「リークOK品」に比べ「NG品」は溶接の寸法も浅く、溶解部分の位置にズレがある事がわかりました。

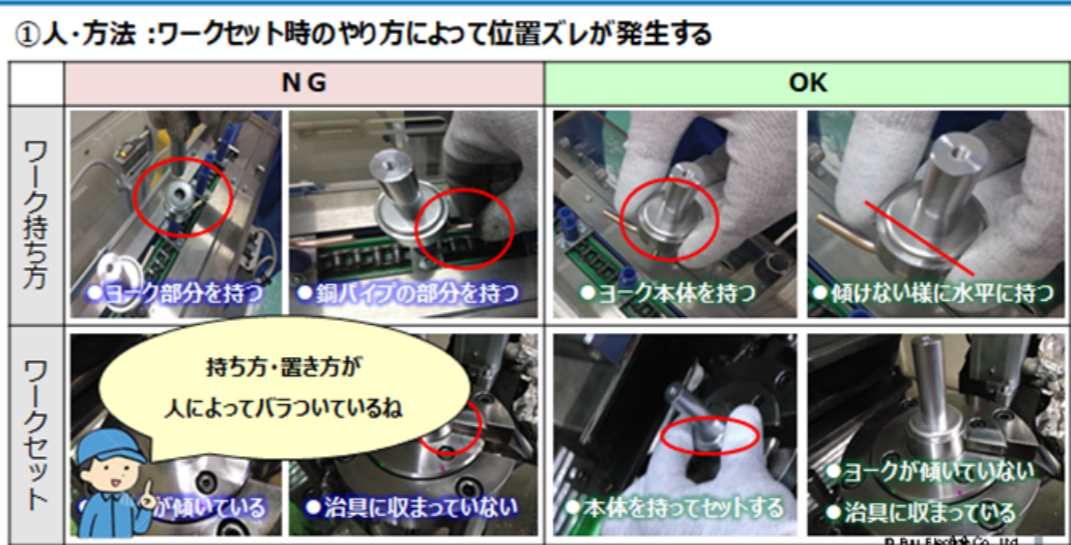
【重要要因の検証】

取り出しやセットの作業を作業者別に観察してみました。ヨークを持ったりパイプを持ったり、ワークの治まり具合の確認を飛ばしたり作業者によって、作業がバラバラであることがわかりました。

ワークセット方法の標準化と教育についてワークセット作業のワンページ標準書を作成し、外国籍の作業にもポイントが伝わるように、動画を使ったツールでマニュアルをつくり作業指導を行いました。
