# 自動検査機直効率UPに向けて ～Ivtゴムバリ付き品対策～

佐橋工業株式会社 金山工場

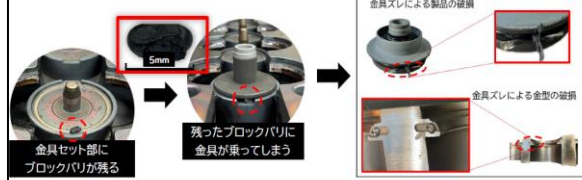
問題点の洗い出し③-2:金型破損原因  
なぜ金具ズレが発生してしまうのか調査

溝加工が施されている金型にブロックバリが発生し、本来それは製品に付着しているものだが、何かの拍子で落ちてしまうことがあり、それが金具セット部に落ちてしまい、金具をセットする際に金具ズレが発生する。

ブロックバリが金型を破損させる重要要因と判明！！  
どの金型でどれほど発生しているのか？

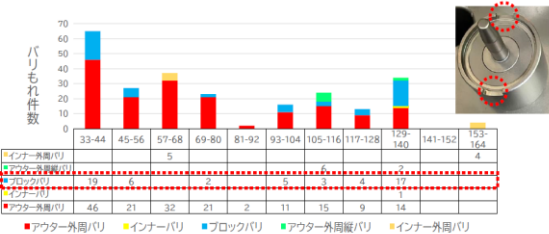
問題点の洗い出し③-3:ブロックバリ発生傾向調査

使用する11面全ての金型を調査。  
結果、溝加工を施してある改造金型でのみブロックバリが発生していることが分かった。

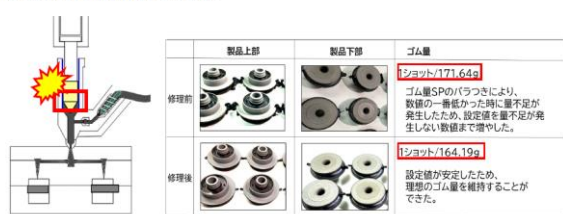
対策①:ゴム量が増えない為に  
保全課に設備の調査を依頼。

調査の結果、ゴムを押出す射出シリンダーのパッキンが摩耗しており隙間からゴム漏れが発生していた。  
パッキン交換後の製品を比較するとゴム量が毎ショット安定し、ゴム量設定値が約6gも抑えることができた。

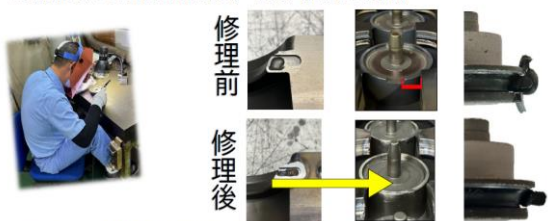
対策②③④:バリ漏れ対策

アウター外周バリ漏れは金型PL面を均等に再研磨。  
インナー外周ブロックバリは、溝を埋めた。  
2点の対策により、対象としていたバリ漏れは無くなった。  
金具ズレ要因の一つだったブロックバリが無くなったことで金具ズレ発生件数0に。

金型課にてバリ漏れ箇所の再修理・下入子の溝埋めを依頼
