# 自動検査機直効率UPに向けて ～Ivtゴムバリ付き品対策～

佐橋工業株式会社 金山工場

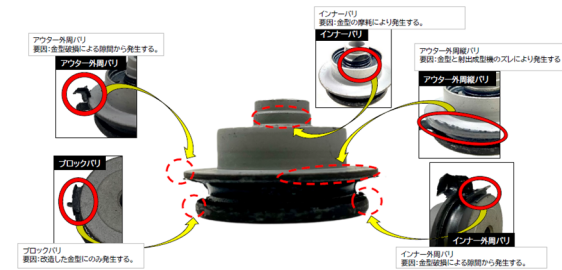
問題点の洗い出し②-1:金型は正常なの  
バリ付き品の種類とそれぞれの発生要因を調査。

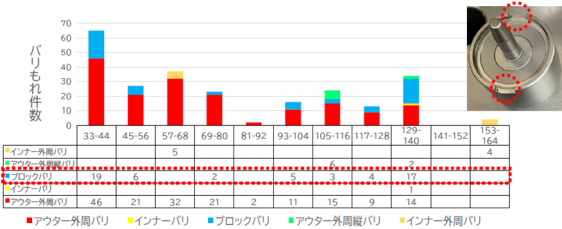
使用する11面全ての金型を調査。  
結果、溝加工を施してある改造金型でのみブロックバリが発生していることが分かった。

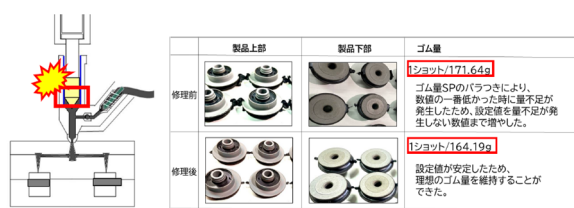
調査の結果、ゴムを押し出す射出シリンダーのバックが摩耗しており隙間からゴム漏れが発生していた。  
バック交換後の製品を比較するとゴム量が毎ショット安定し、ゴム量設定値が約6gも抑えることができた。

対策①:ゴム量が増えない為に  
保全課に対象設備の調査を依頼。
