## 会社の紹介

当社は、愛知県刈谷市に本社を置く**自動車用システム製品の総合メーカー**です。

## 1.職場の紹介

この事が難題である「カップ接合部、漏れ不良撲滅」に取り組みます。

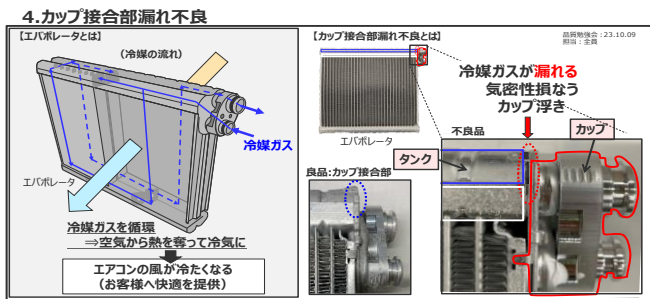
タンクとカップ接合部の浮きから冷媒ガスが漏れる ⇒ エアコンとして機能しないお客様に不快な思いをさせる不良

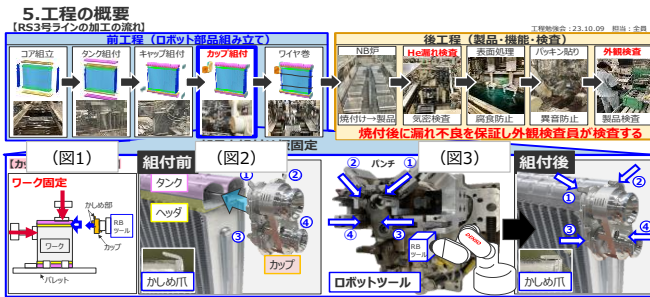
タンクとヘッドの組合せ部にカップを組付け ⇒ ロボットツールで爪4か所を同時にかしめる工程

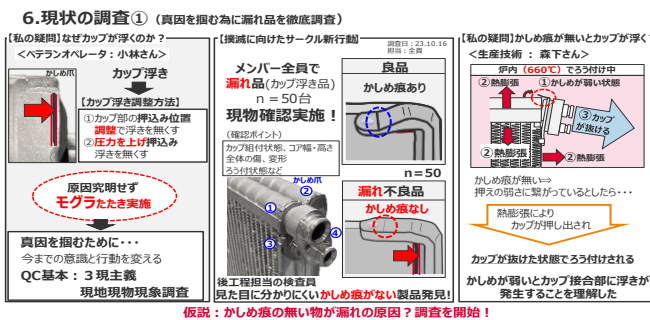
仮説：かしめ痕の無い物が漏れの原因？調査を開始！

私は、かしめ痕がないと、カップが浮くのではないかとそのギモンを生技に質問するとかしめが弱い状態で、ロウ付けされると「熱膨張」によりカップが押し出され、カップが抜けた状態でロウ付けされるとの回答から、原理原則を理解し、かしめ痕の無い物が、漏れの原因なのか、仮説を立て、調査します！

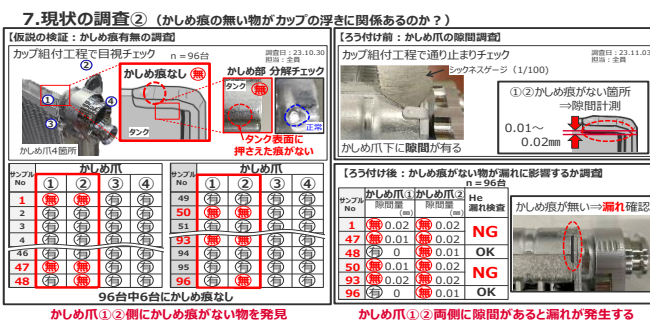
かしめ爪①②側にかしめ痕がない物を発見

かしめ爪①②両側に隙間があると漏れが発生する

結果は、かしめ爪4か所の内、③④にはかしめ痕が有るが、①②側に、かしめ痕が「ない物」を発見。そこで、分解チェックすると、タンク表面に、本来あるべき、押さえた痕が無い物を発見。次にロウ付け前、かしめ爪の隙間を調査。シックスゲージで①②のかしめ痕がない箇所を隙間計測すると、かしめ爪下に、0.01mm～0.02mmの隙間が判明。

このかしめ痕がない物が漏れに影響するか、ロウ付け後に調査するとかしめ爪に、1か所の隙間では漏れが発生せず、かしめ爪①②両側に隙間があると、漏れとなる事が分かりました！

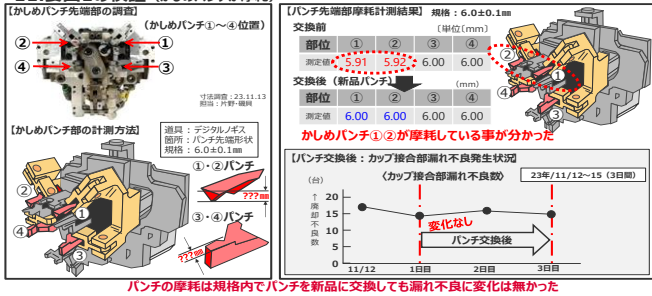
## 11.要因1の検証 (かしめパンチが摩耗)

要因1かしめパンチが摩耗しているのか、かしめパンチ4か所を、デジタルノギスで計測。結果は、規格6mmに対し、かしめパンチ①と②が、公差内であるものの0.1mm摩耗している事が分かりました。

パンチ交換後、漏れ不良数を確認するとパンチを新品に交換しても洩れ不良発生に変化は見られませんでした。

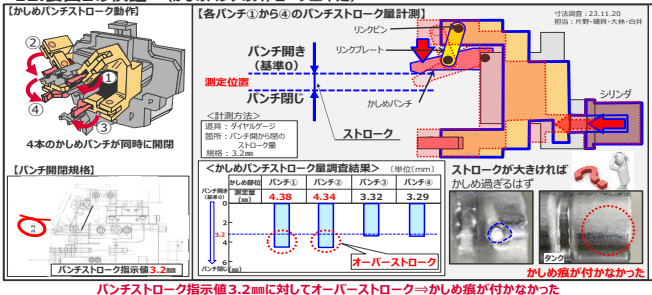
## 12.要因2の検証 (かしめパンチのストローク量不足)

パンチ開閉規格は図面から、3.2mmが指示値で有る事を確認。

パンチストローク量計測は「パンチ開き」を基準0とし、「パンチ閉じ」までの差を計測。ストローク指示値3.2mmに対して①で4.38mm②で4.34mmとオーバーストロークしてました。ストロークが大きければかしめ過ぎるはずなのになぜか、かしめ痕が付いていませんでした。

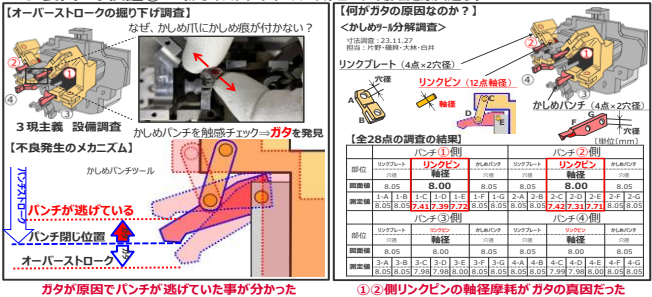
## 13.要因2の検証② (かしめパンチのオーバーストロークの影響と原因追求)

オーバーストロークの掘り下げ調査としてなぜ、かしめ爪にかしめ痕が付かないか？設備側を3項主義でくまなく調査。ツール現物を取り外してかしめパンチの触感チェックをすると、ガタを発見。不良発生メカニズムはパンチが下方へストロークするが、ガタが原因でパンチの圧力が上へ逃げているのが不良の原因だと判明。

何がガタの原因なのか更に調べる為、かしめツールのリンクプレート/リンクピン/かしめパンチを分解計測調査。結果はリンクピンの摩耗が分かり①②側リンクピンの輪径摩耗がガタの真因でした。

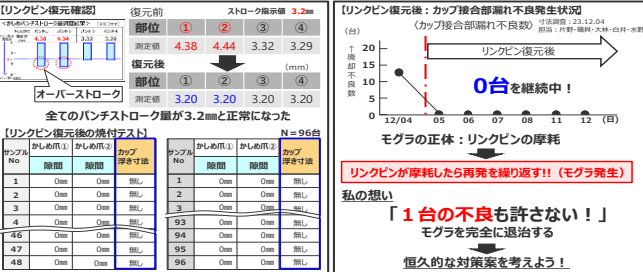
ストロークが正常となり爪隙間 0 mm でカップの浮きが無くなった

パンチストローク量3.2mmを維持する事を考える

対策の実施としてリンクピンを復元しストローク量を確認すると全てのパンチストローク量が3.2mmで正常となり、リンクピン復元後の焼付テストでも爪隙間0mmでカップの浮きが無くなりました。

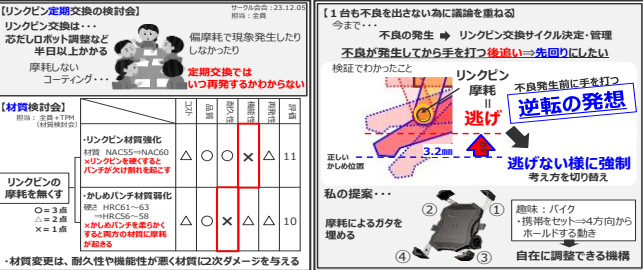
**材質検討会では摩耗を無くす事は難しいと判断！**

次にTPMを交えた材質検討ではリンクピンの摩耗をなくす材質変更は、耐久性・機能性が悪く、設備に2次ダメージを与える為、摩耗を無くす事は難しいと判断しました。

正しいかしめ位置に調整できる機構の提案

私の提案でバイク用、携帯ホルダーを参考に摩耗によるガタを「正しいかしめ位置に調整できる機構を提案。
