# 305 クロップくつきをなくせ～全員参加で故障休止低減活動～

知多工場 形鋼圧延課

やろうずサークル 山口 英太

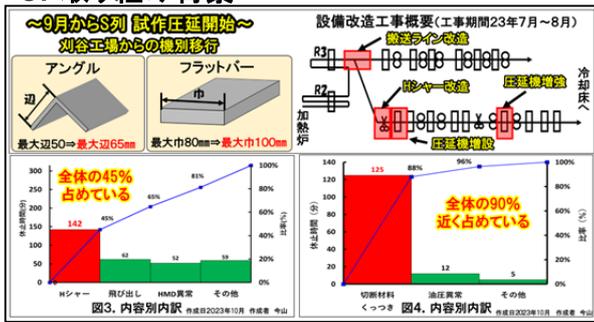
## 5. 取り組み背景

9月は大規模な工事をおこない試作圧延が開始された月でした。そこで9月の故障内訳を確認。今回工事で新設したHシャーでの故障が45%占めておりHシャー故障内訳では切断材料くつつきが90%近く占めていました。

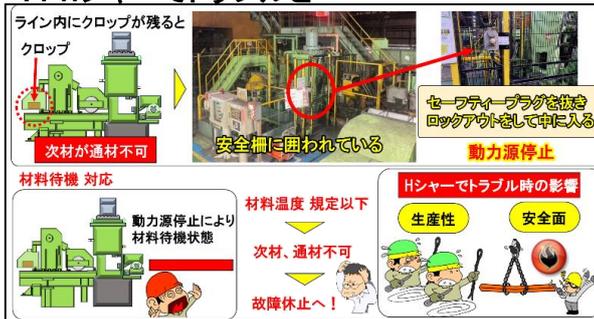
## 7. Hシャーでトラブルと

クロップがライン内に残ってしまうと次の材料を通すことが出来ないためクロップを取り除く必要があります。Hシャーはセーフティープラグを抜き動力を停止させてから対応する必要があります。その間に材料の温度が規定以下になった場合、通材不可となります。トラブルの影響としては故障休止による生産性の低下、安全面でもミス材処理を行うため二次トラブルの危険性が高くなっていくのが現状です。

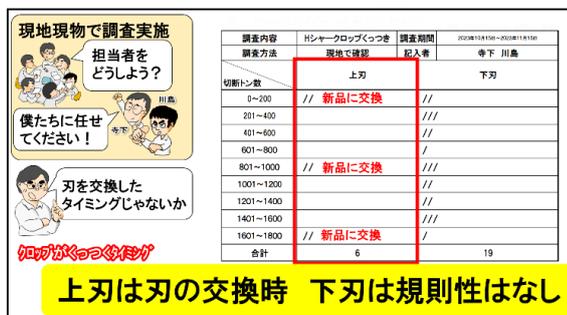
## 12. クロップくつつきタイミング調査

調査結果としては上刃は一定の周期でくつついており下刃は規則性はなくこのタイミングでもくつついていました。上刃のタイミングは刃を新品に変えたタイミング下刃は規則性がない事がわかり現地現物での確認の大切さがわかりました。

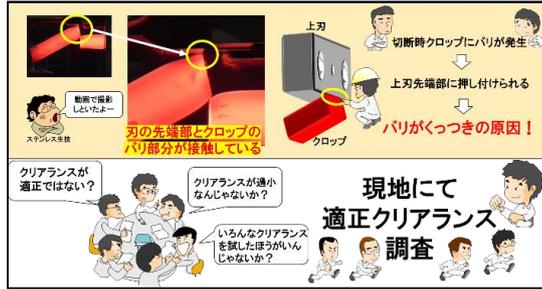
### 15. パリがくつきの原因

上刃くつき時の動画を見せられたところ刃の先端部とクロップのバリが接触しておりパリが上刃くつきの原因になっていることがわかりました。サークル会合を開きクリアランスが適正では無いのではという意見が多く上がり現地に適正クリアランスを調査していくことになりました。

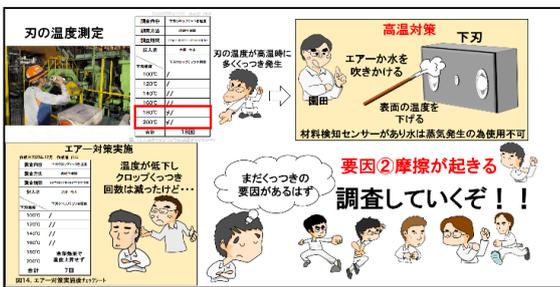
### 19. 要因①刃が高温になる

180℃以上から多くくつきが発生していました。高温対策としてエアか水での冷却があげられ水での冷却はセンサーの誤作動になる可能性があるためエアでの冷却を実施し再度調査。結果としては刃の温度は低下しクロップくつき回数は減ったがくつきを撲滅することはできませんでした。次の要因を調査していくことに。

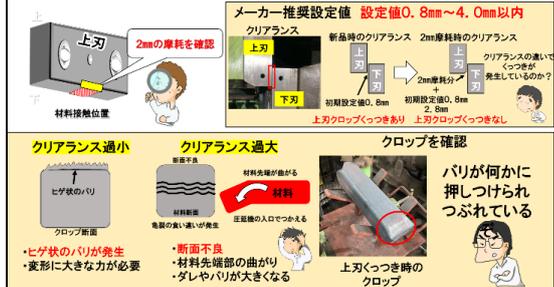
### 14. ステップ1 上刃くつき対策

新品と中古の刃を確認 中古の刃は刃先が2mm摩耗していました。当時 新品時のクリアランスは最小値の0.8mmで設定、中古の刃は摩耗分を入れてクリアランスが2.8mmとなっていることがわかりました。クリアランスは小さすぎても大きすぎても材料に影響がありクロップを確認したらパリが何かに押しつぶされていました。

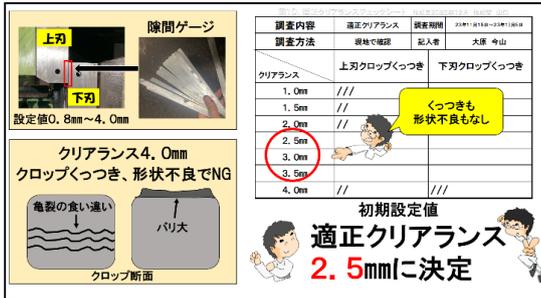
### 16. クリアランス調査

クリアランスを調査するため現地へ調査結果として4mmはくつきと形状がNGのため除外しクリアランス2.5mm~3.5mmの際に上刃へのくつきがなくなり問題なく切断できるクリアランスと判明摩耗分を考慮した2.5mmが初期設定値として決定しました。

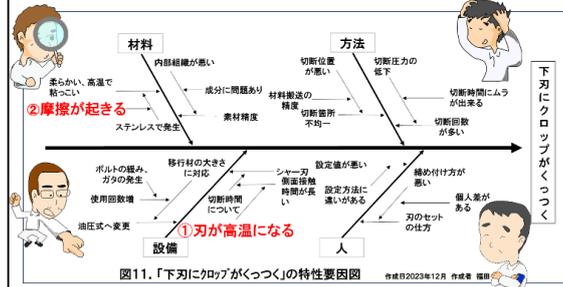
### 18. ステップ2 下刃くつき対策

特性要因図をつかい要因の洗い出しを行いそこで上がった要因が要因①刃が高温になる 要因②摩擦が起きる でした まずは要因①刃が高温になるから調査していくことに

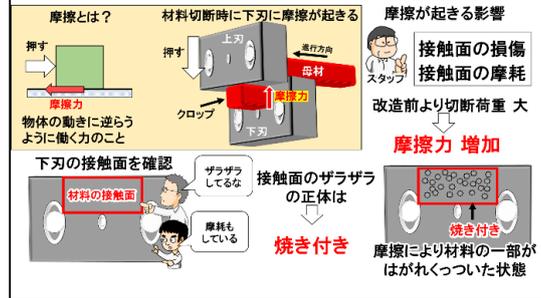
### 20. 要因②摩擦が起きる

摩擦が起きる影響としては接触面の損傷、摩耗があげられ、さらに改造前より切断荷重が大きくなっており摩擦力も増加していることが考えられます。そこで下刃の接触面を現物確認したところザラザラとした部分がありザラザラの正体は焼き付きと言われるもので焼き付きとは摩擦により材料の一部がはがれくついた状態を言います。
