| No. | テーマ | グリス欠の撲滅 |
| | | 品質・安全への挑戦 |

| | トヨタ紡織精工株式会社 | | 神毛 雄一郎 |

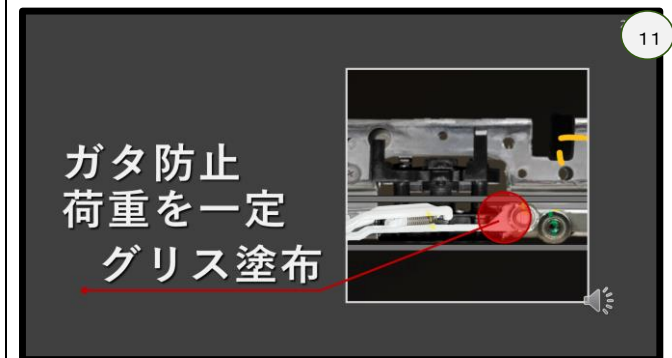
樹脂スライダーとグリスの役割について説明します。アッパーサブアッシーがレールでスライドする時、樹脂スライダーによりガタ防止や、荷重を一定にすることができます。そのときの、樹脂スライダーの動きがスムーズに行われるためにグリスが必要です。

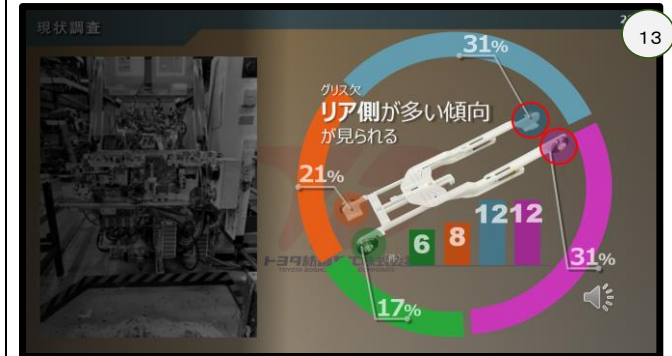
作業者が見つけたグリス欠を集計しました。その結果、リア側が多いことがわかりました。その原因は、フロント側と違ってリア側は先端の下が空いているためグリスが下に落ちやすくなるのです。

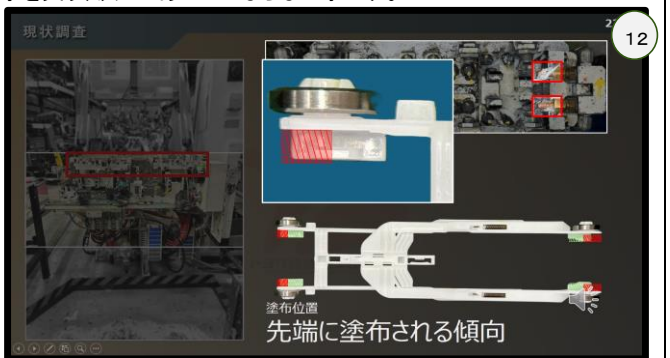
現状調査では三現主義のもと対象工程で行いました。塗布された、樹脂スライダーをみても、塗布範囲より、先端に偏って塗布されることがわかりました。先端に塗布されると、グリスの接地面積が少ないため、少しの衝撃でも落ちやすくなります。

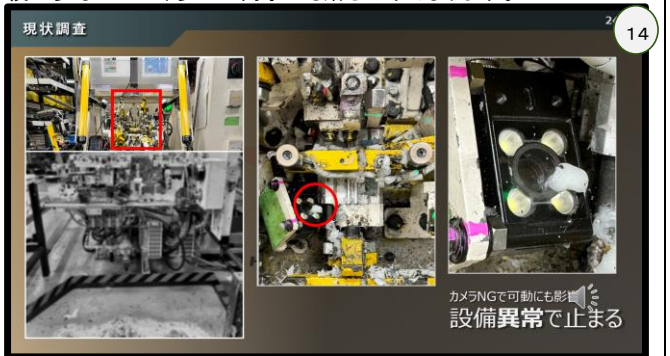
設備内を見てみると、スライダーから落ちたグリスが見られました。特にこのように検査カメラに付いてしまうと、カメラNG異常を起こし、可動にも影響を及ぼします。

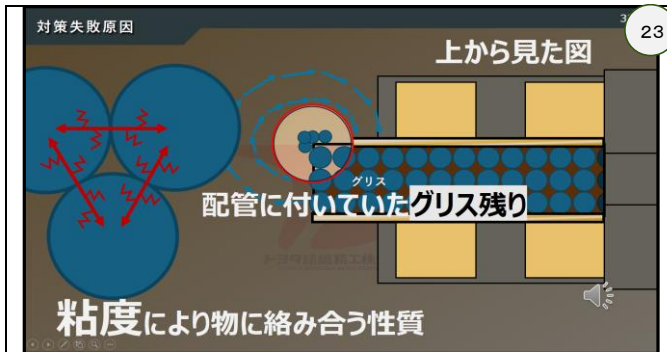
失敗の原因を調べました。こちらは塗布機の配管を上から見た絵です。グリスには粘度があり、繊維で絡み合って離さない特性があります。配管の先に付いているグリス残りに絡まって曲がってしまうのです。
