カブシキカイシャオティックス  
株式会社オティックス

タカオカコウショウ  
高岡工場

## 2) 私達の製品と仕事内容

更に品種別損失金額割合、505Hボールジョイント製品別・スタッド高周波焼入現象とパレット展開してみると、コイルタッチ不良件数の影響度が多き事からコイルタッチ異常回数の撲滅をテーマに掲げ活動することにしました。

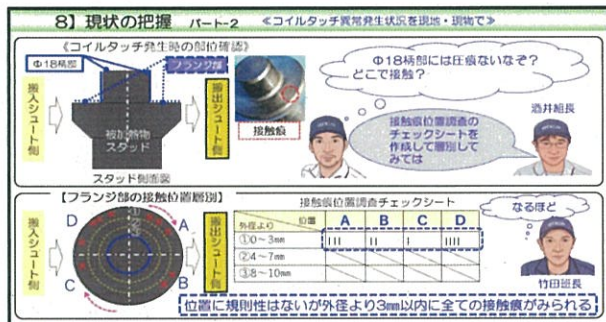
8) 現地・現物・現象で、異常になっているか調査しました。異常発生ワークを2週間収集し確認してみるとすべて、フランジ部に接触痕がある事実が分かりました。酒井組長のアドバイスで、フランジ部を細分化したチェックシートを作成し、コイル接触痕箇所を層別すると、加熱時回転することもあり方向位置には規則性が無く、しかし外径より3mm以内で全ての接触痕がある事実を掴みました。

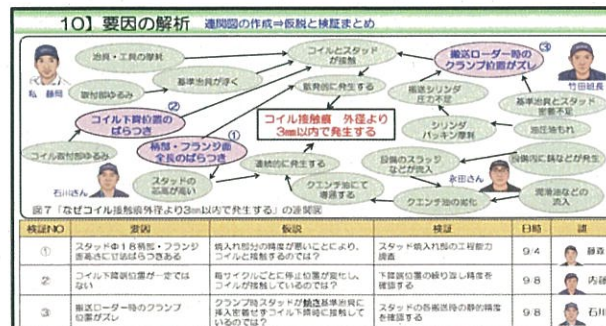
10) 『コイル接触痕 外径より3mm以内で発生する？』手法の勉強を兼ね要因解析を行い、主原因、①スタッドの径とフランジ面、全長の寸法ばらつき②コイル下降時の位置が一定でない。③搬送ローダー時のクランプ位置ズレ。それぞれの要因に仮説をたて、1つ1つ検証していきまし。

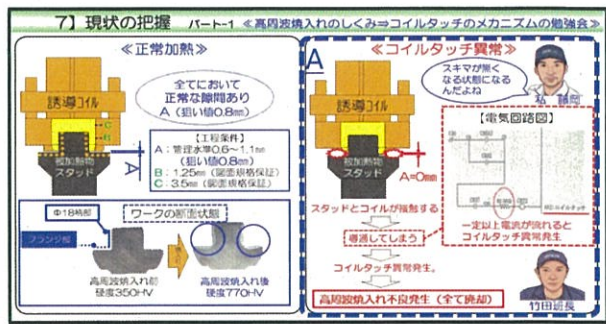
7) 高周波焼入れ正常加熱は、コイルの中に被加熱物を入れ回転させながら、高周波電流を一定時間流し、冷却することで、部分的に硬化した状態になります。スタッドでは生材350HVから焼き入れ後770HVの硬さになります。白くなっている部分が焼入れ硬化された部分となります。コイルとスタッドが接触しない様に重要品質管理項目として隙間Aを管理しています。

コイルタッチ異常発生とは、加熱工程にてコイルとスタッドが回転時に接触導通状態になりコイルタッチ異常が発生、なんらかの原因でスキマが無くなってしまったことを言います。コイルタッチ異常発生品はすべて不良品として廃却です。

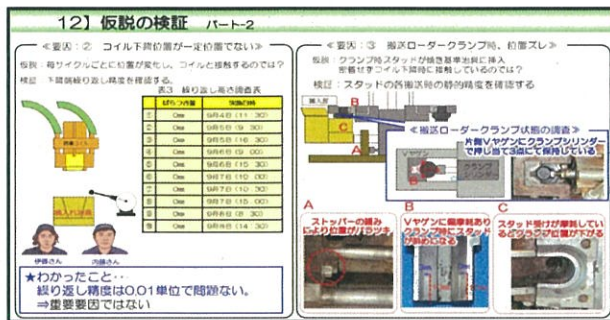
12] 要因2 毎サイクルごとにコイル下降位置が一定でないについて、下降速度や外気温度を考慮し、調査日時をズラしたが下降端は変化なしで、スタッド挿入治具も確認したが、問題ありませんでした。重要要因ではない。要因3 クランプ時スタッドが傾き基準治具に挿入するの仮説に対して、現地・現物で搬送ローダークランプを確認して、ストッパーの緩みVヤゲンの偏摩耗 スタッド受けの摩耗などの事実が確認できました。

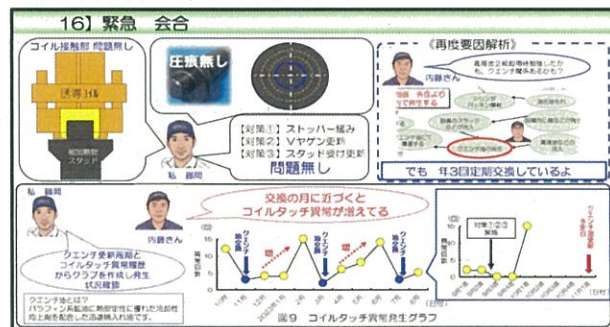
16] 接触はなく、圧痕なし、加工条件等確認したが、問題なし、対策実施したワークかたぎも問題なく、考えられる事には異常はみられなかった。再度自分達が作った連関図を見直すとクエンチ油の劣化が疑われました。でも「定期的に交換しているよね」の意見により、クエンチ油更新周期とコイルタッチ異常履歴からグラフを作成し、両方をすり合わせて発生状況を確認すると、更新の月に近づくコイルタッチ異常が増えていく事実が分かりました。10月1週にコイルタッチ異常発生し、クエンチ油更新目前です。

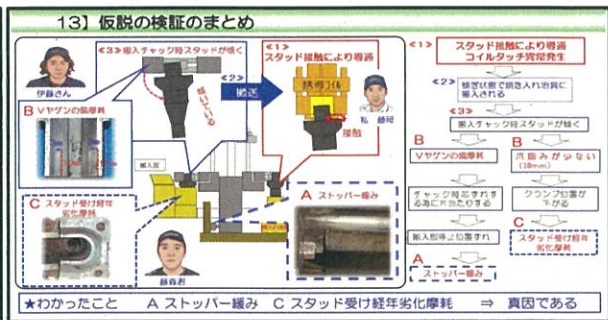
13] 仮説の検証のまとめ 事実を基に現地現物で傾き状態で焼入れ治具に搬入される のなぜなぜを繰り返して、ストッパーの緩み スタッド受けの劣化摩耗の事実を真因として掘りました。

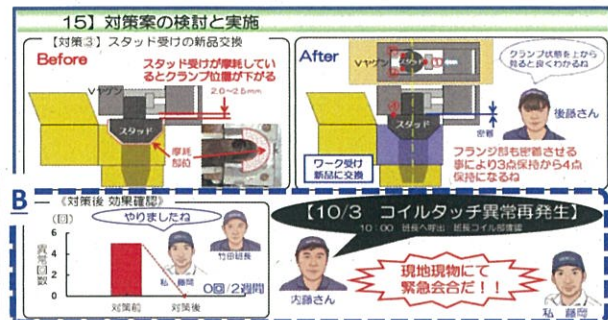
計画したすべての対策実施後2週間トライし良好でした。3週間が過ぎたところ、10/3の10時オペレータより、コイルタッチ異常が連発して班長呼び出し

15] 対策③ スタッド受けの新品交換  
対策前は、受けが摩耗しスタッドとローダー間に、2～2.5mmの隙間があり スタッドが斜めになる要因のひとつでしたが、対策後はスタッドクランプ位置が正規位置になったことによりローダーとの隙間がなくなり、フランジ部も密着し確実にクランプ保持ができるようになりました。摩耗状態を確認し交換基準を決めました。

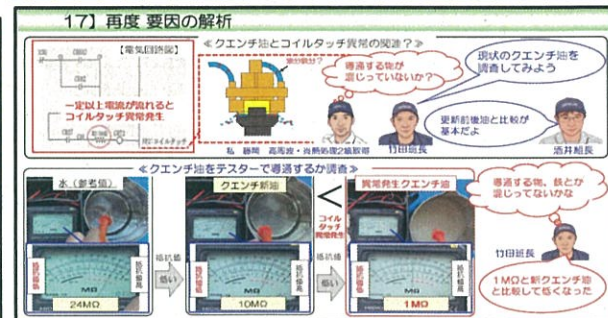
17] 再度 要因の解析 クエンチ油とコイルタッチ異常の関連？「焼き入れ時一定以上の電流が流れるとコイルタッチ異常発生になるんだよね？」という意見から、現状のクエンチ油を調査することにしました。クエンチ油をテスターで導通するか調査しました。参考値として水 クエンチ新油 現状の異常発生クエンチ油の導通状態を調査した結果、抵抗値が1MΩとなり新クエンチ油と比較して低くなり、導通しやすくなる事実が掘めました。竹田班長より「導通する物、例えば鉄とか混じっていないかな」

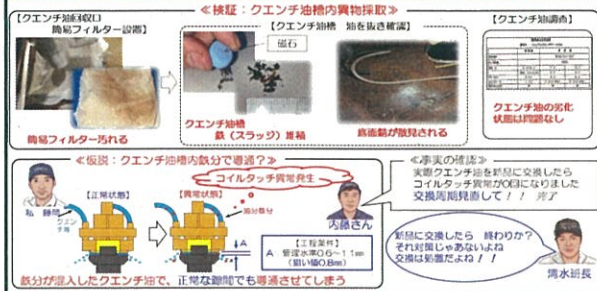
## 18] 新たな仮説と検証 ≪仮説：異常発生クエンチ油に鉄分が混じっている≫

18) 新たな仮説と検証『異常発生クエンチ油に鉄分が混じっている』の仮説を立て、循環タンクに簡易的なフィルターを設置し採取したスラッジに磁石を近づけてみると、スラッジが付きこれが鉄分と判断しました。検証としてタンク内の油を抜き確認したところ、底面に錆が散見されました。クエンチ油の劣化状態は問題なしとのこと。サークル員みんなて検証結果を討議し、鉄分で隙間が無くなり導通してしまう。「こんなイメージでコイルタッチ異常が発生しているのではないか」という結果を出し事実の確認として、クエンチ油を新品に交換したらコイルタッチ異常が0回になりました。「これで完了ですね 交換頻度を増やせばいいんじゃないね」清水班長より「それって対策になってないよね」

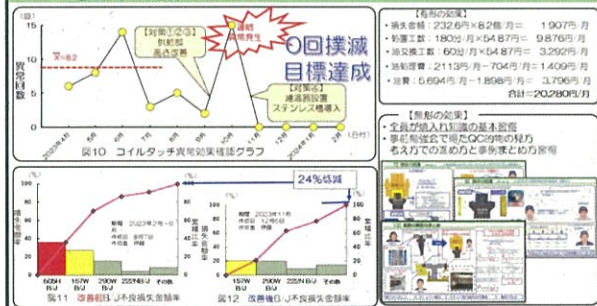
## 20] 効果の確認

20】効果確認です。対策①②③の搬送部改善を実施し、10月には真因追究が甘く再発しましたが、約8回あったコイルタッチ異常を撲滅出来ました。ろ過装置の新設 クエンチ槽変更で、今現在も0回継続中です。有形の効果では、更新周期4カ月から1年延長など、効果金額月2万円と大きな成果を出せました。無形の効果としては、専門性の焼入れ知識の基本を習得出来ました。事前勉強会で得たデータの重要性再認識と、更に会合毎に、酒井組長 清水班長のアドバイス 助言が大変勉強になりました。
