【5.現状把握①】

樹脂付着不良が発生する注入・硬化工程を説明します。
組付品はアンボット品と呼ばれ、予熱ゾーンを通過し、注入ゾーンで樹脂が注入されます。
その後、硬化ゾーンで145度の熱を加え樹脂を固めた後、性能検査工程へ送り出されます。
部品同士の絶縁をする目的でエポキシ樹脂を注入する工程となっております。

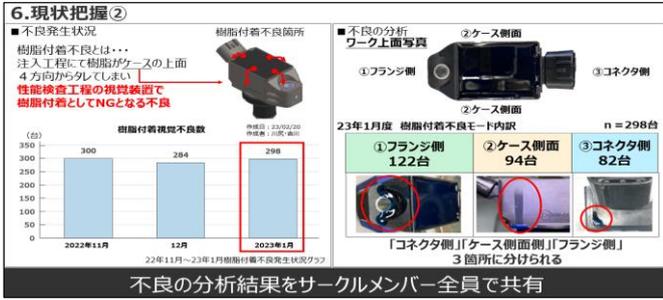
【6.現状把握②】

樹脂付着不良とは、注入工程において何らかの要因で樹脂がケースから外れ、製品に付着しているモノを言います。
この樹脂付着不良は23年1月に298台発生しており部位別では、「フランジ側」「ケース側面側」「コネクタ側」の3か所に層別され、それぞれ、まんべんなく発生している事が判りました。
この分析結果をサークルメンバー全員で共有し、活動を開始しました。

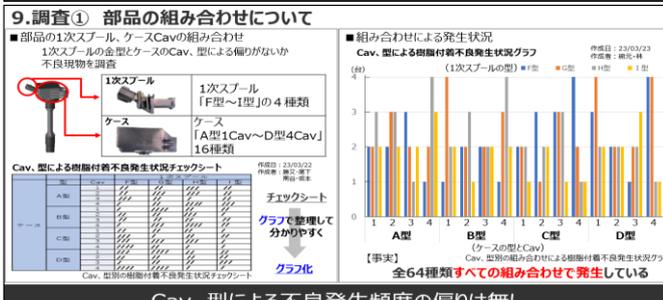
【9.調査①】

1次スプールとケースの組み合わせについて不良品の調査を行い、チェックシートに記入し、分かりやすいように各部品を型別にグラフ化してみると、全64種類のキャビティがあり比較すると、全てのキャビティで不良が発生していることから判り部品の組み合わせによる不良発生頻度の偏りがないことが分かりました。

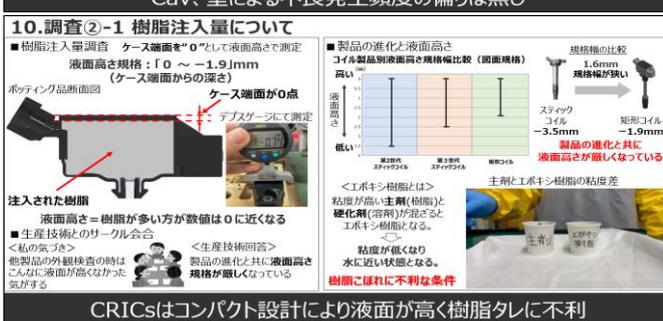
【10.調査②-1】

次に樹脂の注入量調査をしました。製品に樹脂を注入する量は26.675g ~ 28.325gで注入後の液面高さはケース端面をゼロ基準としてマイナス1.9mmが図面規格となっています。樹脂が多いほど、数値はゼロに近くなります。他製品の検査経験がある私は「こんなに液面が高くなかった」と疑問に思っていました。サークル会で、生産技術の方に確認すると、コイル製品の進化に伴い液面高さの図面規格も厳しくなって来ている事がわかりました。それに加え、注入するエポキシ樹脂は粘度が低く水に近い状態となる為、私たちの担当するCRICsは液面が高く樹脂タレに不利な加工条件となっている事がわかりました。

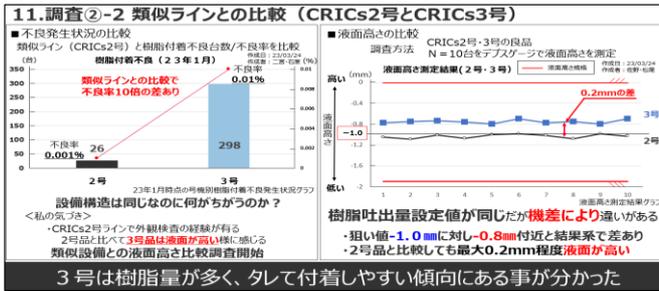
【11.調査②-2】

そこで、私の担当であるCRIC s 3号ラインと類似ラインのCRIC s 2号ラインで樹脂付着不良の発生状況を比較してみることにしました。設備構造、生産台数など、同じ環境であるのに対して担当ラインの樹脂付着不良の発生率は約10倍となっていました。液面高さの比較では、樹脂吐出量設定値が同じでも機差による違いから3号品は狙い値-1.0mmに対して-0.8mm付近と液面が高く、2号品と比較しても最大0.2mm程度液面が高いことから3号は樹脂量が多く、タテて付着しやすい傾向にある事がわかりました。

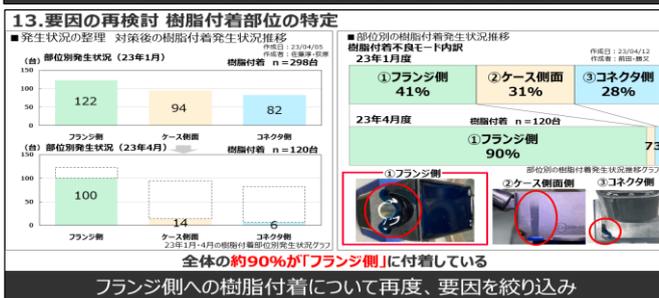
【13.要因の再検討】

対策後の樹脂付着部位別発生状況を不良現品で層別して確認。ケース側面側とコネクタ側は大きく低減したのに比べ、フランジ側はあまり低減しておらず全体の90%がフランジ側に付着している事がわかりました。では、なぜフランジ側に樹脂付着が集中するのか、再度、特性要因図で要因を洗い出す事にしました。

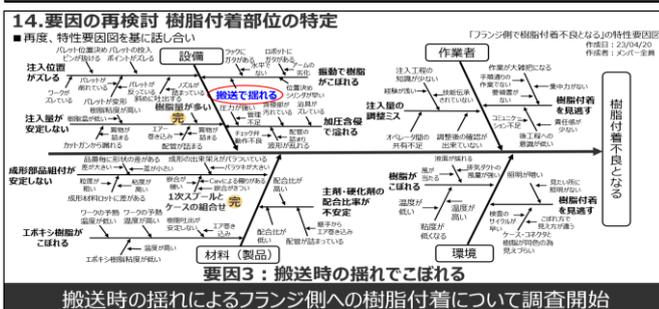
【14.要因の再検討】

サークル会合では、注入工程のベテラン経験者から意見が多く出され、その中で、ケース端面ギリギリの液面が搬送中の振動で揺れる事で、樹脂がこぼれるんじゃないかという意見が出され、サークルではこの意見に賛同。主要因として採用し、搬送時の揺れによるフランジ側への樹脂付着について、調査を開始しました。

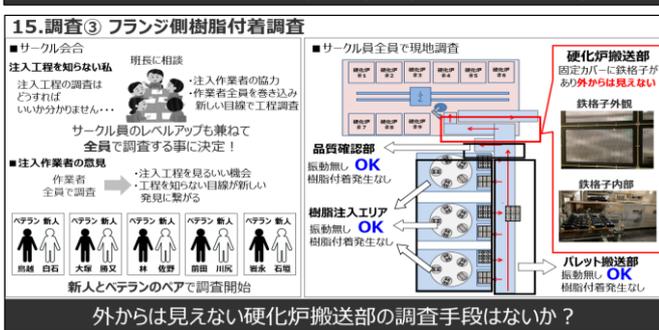
【15.調査③】

メンバー全員で注入工程を調査するにあたり、工程を知らない目線が新しい発見に繋がるのでは、という意見から注入工程においての新人とよく知るベテランのペアで、ワークが揺れる箇所の現地調査を開始。各関所に張り付き、調査が進む中、振動もなく、樹脂付着の発生もなしという結果が出る中、硬化炉の搬送部だけ、固定カバーで設備内の確認が出来ないと報告がありました。外からは見えない隠れた場所で、何かが起きているのではという疑問が沸き、硬化炉搬送部の調査をする手段は無いか話し合いました。

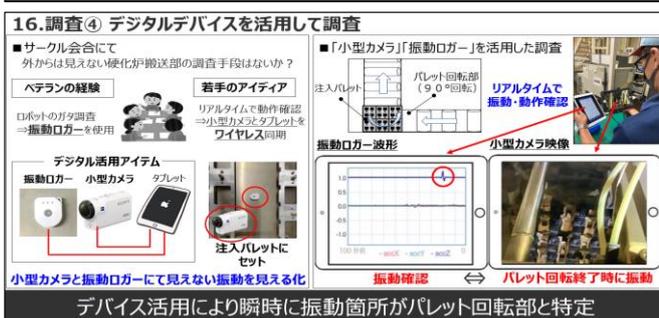
【16.調査④】

昔はロボットのガタを調査するのに振動ロガーを使っていたとベテランから意見が出されました。現在はワイヤレスでリアルタイムに動作確認出来るタイプがある事を知った若手メンバーは、注入パレットにセットした振動ロガーと小型カメラをタブレットと連動させる事で、見えない振動を見る化。ベテランの経験と、若手のアイデアを融合し、搬送中の振動状況をリアルタイムに確認する方法で調査を開始すると、振動ロガーの波形に異常が見られ、タブレットでリアルタイム映像を確認すると、硬化炉への搬送部レーンのパレット回転部で樹脂がこぼれていることを瞬時に特定する事が出来ました。
