## めっき工程におけるめっき間異物ショート不良の低減 ～メンバー全員で挑んだ深堀り活動記～

**イビデン株式会社**

**福井 弘司**

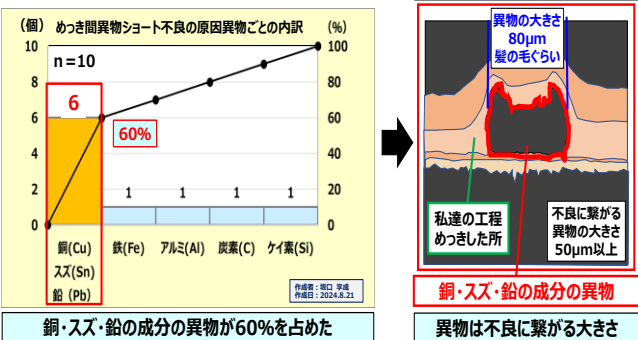
■めっき間異物ショート不良の原因異物の層別結果

不良となった異物の状態

銅・スズ・鉛の成分の異物が60%を占めた  
銅・スズ・鉛の成分の異物で発生する不良モードに絞り、異物の発生原因を深堀り活動する

めっき間異物ショート不良の原因異物の層別結果です。品質確認ボードを10枚流動して発生した10個の不良の内、銅・スズ・鉛の成分が含まれた不良が6個、全体の60%を占めていました。不良に繋がる異物の大きさは50ミクロン以上ですが、原因異物の大きさは80ミクロン、髪の毛の太さくらいですが不良に繋がる大きさでした。銅・スズ・鉛の成分の異物で発生する不良モードに絞り、異物の発生原因を深堀り活動することにしました。

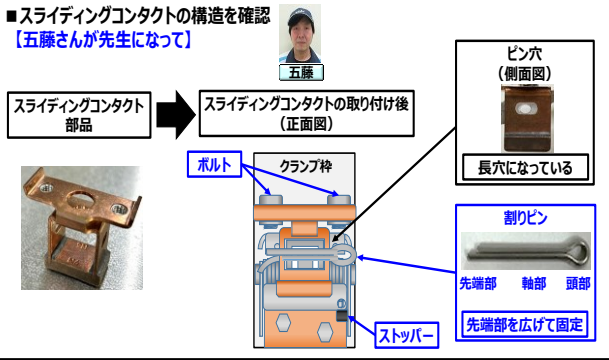
■スライディングコンタクトの構造を確認  
【五藤さんが先生になって】

要因の解析を始めるにあたり、スライディングコンタクトの勉強会を開催、ベテランの五藤さんが先生となって、スライディングコンタクトの構造を確認、スライディングコンタクト部品はボルトと割りピンでクランプを固定されていること、若手メンバーも構造を把握してメンバー全員で活動に取り組めるようにしていきま

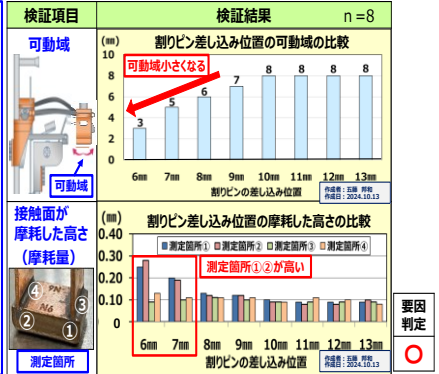
割りピンの差し込み位置を変えて可動域と接触面の高さを測定

割りピンを差し込みすぎると可動域が小さくなり、スライディングコンタクトの接点部が片減りする

重要要因①の検証方法は割りピンの差し込み位置を変えてスライディングコンタクトの可動域と接触面の高さを測定しました。差し込み位置は差し込み限界位置の6mmから割りピンの先端部を曲げる限界位置13mmとして、1mmずつ位置を変えて測定、結果は可動域は割りピンを差し込みすぎると可動域が小さくなり、接触面①②の箇所は③④の箇所より摩耗した高さも大きくなり、スライディングコンタクトの接点部が片減りすること因果関係があることがわかりました。

対策①の実施、割りピンの差し込み位置を決める治具を導入  
改善前、作業員が勝手に割りピンを差し込んでいたが、改善後は可動域の検証データから先端部折り曲げ長さを確保した上で最適な差し込み位置を10mmとし、割りピンの頭部にセットして10mmの位置が決まる治具を作製しました。割りピンを最適な差し込み位置にセットできる方法に改善しました。
