会社紹介

テーマの選定では、職場の課題や目標見える化し、その進捗を管理している職場運営管理ボードより評価×の品質に絞り、対策が出ていない**M20Aヘッドシリンダーの中子折れ**に取り組む事にしました。

QCサークル紹介	フリガナ サークル名	リズムボーイズサークル			
		リズムボーイズサークル			
本部登録番号	177-3539	サークル結成年月	2012年 4月		
メンバー構成	11名	会合は就業時間	(内)・外・両方		
平均年齢	38歳(最高60歳、最低18歳)	月あたりの会合回数	2回		
テーマ暦	本テーマで 42件目 社外発表 3件目	1回あたりの会合時間	1時間		
本テーマの活動期間	2023年 1月 ~ 2023年 7月	本テーマの会合回数	12回		
発表者の所属	トヨタ自動車株式会社 上郷工場 エンジン鍛造部 鍛造型保全課 721組	勤続	9年

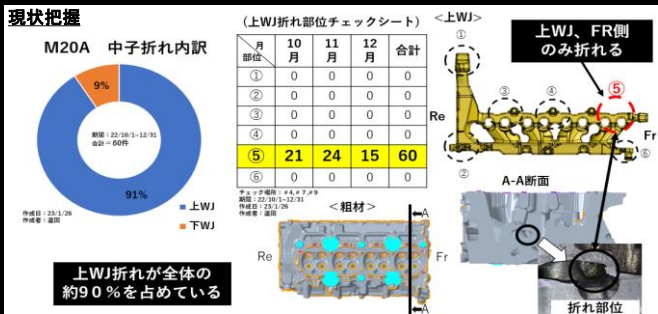
現状の把握では、M20A中子折れ内訳をみると、上WJ折れが全体の約90%を占めており、さらに⑤の部位のみ折れるということが分かりました。

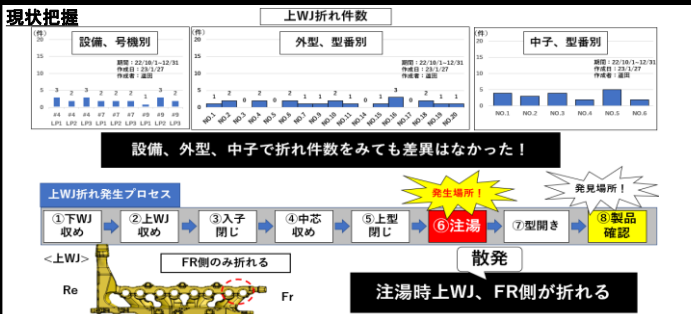
設備、外型、中子を型番別で上WJ折れ件数をみても差異はなかった。折れプロセスでは⑧製品確認工程で発見、⑥注湯工程で発生していますが連続ではなく**散発して注湯時上WJ、FR側が折れる**とわかりました。

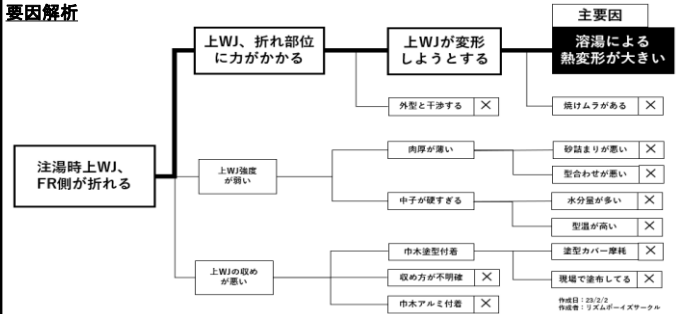
注湯時上WJ、FR側が折れるに対して要因解析を行い、上WJに変形しようとする力がかかることから主要因を**溶湯による熱変形**が大きいとしました

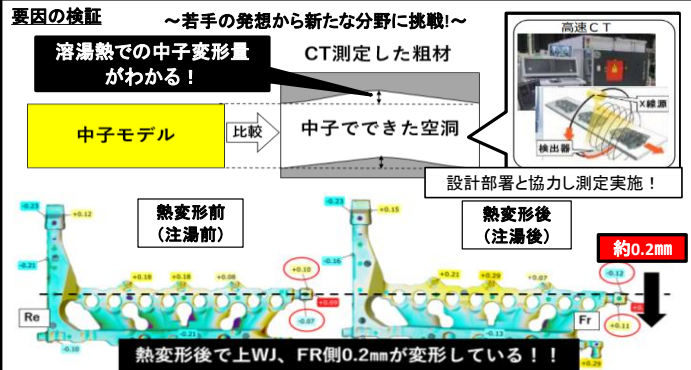
若手の発想から、新たな分野に挑戦! CTはこれまで粗材の内部欠陥(割れや空洞)を調べるために使われていましたが中子モデルとCT測定した粗材の内部空洞を比較することで、どれだけ熱変形したか調べることができると考え設計部署に協力して頂きCT測定実施しました。結果、**上WJがFR側が約0.2mm変形している**ことが確認できました。

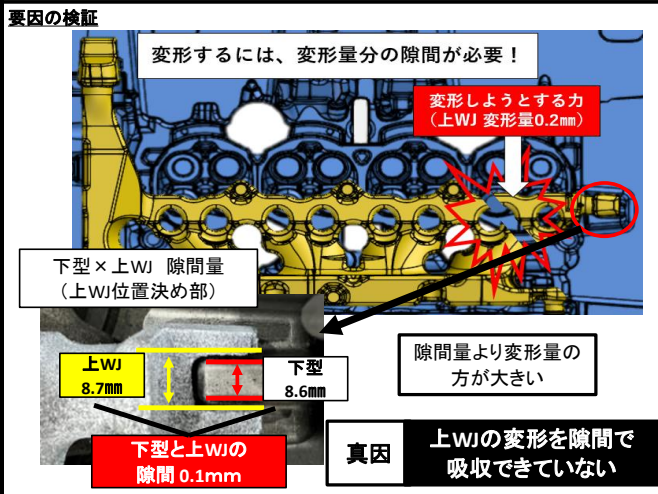
しかし、変形するには、変形量分の隙間が必要です。**上WJの変形量0.2mmに対して下型と上WJの隙間が0.1mmしかないため上WJ変形量が下型と上WJの隙間量を超えるので、FR側が耐えきれず折れます。**このことから**真因を上WJの変形を隙間で吸収できていない**としました。

対策立案では、変形しようとする力を吸収できる隙間を確保する為に設計部署に相談し下型位置決め部の削りを行うことに、削り量を決めるトライを実施し、0.1mm以上削ると折れなくなりましたが0.2mmを超えると中子位置ずれになる為**削り量0.1mm、公差を(+0、-0.1)**にしました

下型位置決め部を0.1mm削り、下型と上WJの隙間を0.2mmに拡大することで上WJの熱変形しようとする力を隙間で吸収でき、折れなくなりました。
