人だって 材料だって 反りが合わなきゃ仕事にならない！
“ハイプロ2号機 ドアヒンジブランク材 反り不良の撲滅”

豊臣機工株式会社

社名：豊臣機工株式会社
所属：第1製造部
サークル名：ブイムンサークル
発表者名：國谷 昌弘

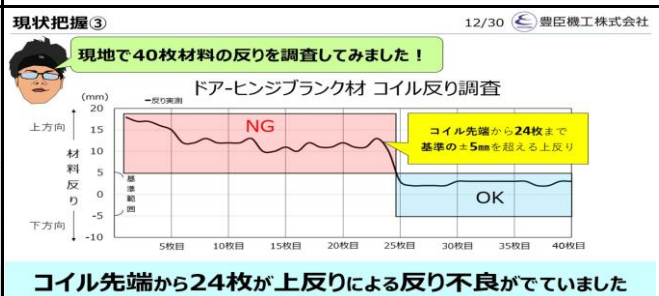
QC会合にて経験のないメンバーは反り不良がわからないとのこと
プレス経験者からの説明会を実施しました
まず反りには上反り、下反りの2種類あります。
材料の反りは上反りも下反りも5mm以内という基準があります
この基準の5mmを超えてしまうと不良になってしまいます。

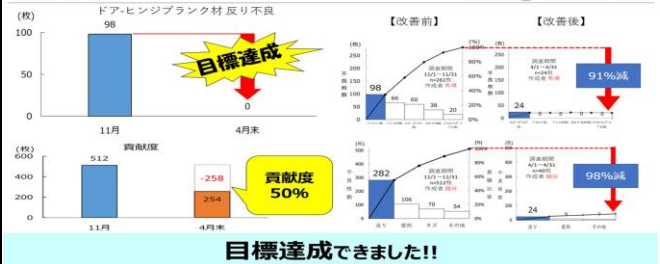
効果の確認

11月に98枚あったドアヒンジブラック材の反り不良が4月に0枚となり目標達成
あるべき姿への貢献度は50%となりました。
改善前282枚あった反り不良もそのまま横展開できたおかげで
91%減の24枚まで減らすことができました。
