生産本部 港南衣浦工場

二歩サークル

テーマ選定・選定理由

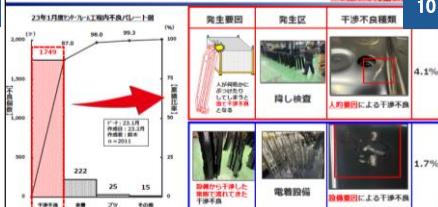
手直し作業は、主に塗装不良によるものです。原因調査の結果、塗装不良の約 8 割が干渉不良であることが判明しました。

主な要因は、人的干渉不良 発生率4.1% 設備干

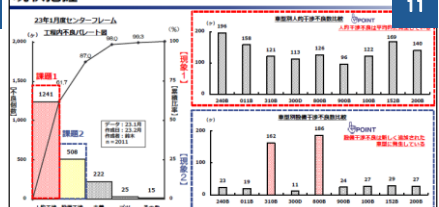
人的干渉不良はほぼすべての車型で多く発生している一方、設備干渉不良は新しく追加された車型に集中していることがわかりました。

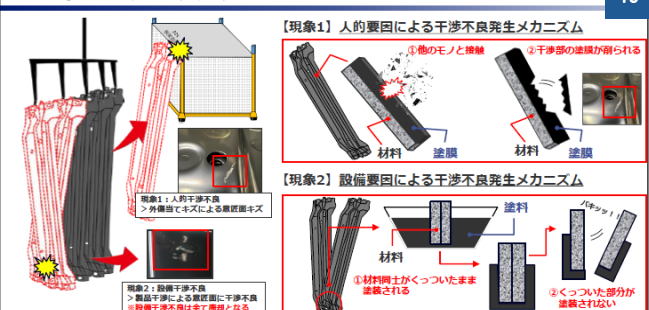
干渉不良メカニズム

人的干涉不良は、作業中に他のモノと接触し、干渉部の塗膜が削られる事象です。設備干渉不良は、コンベアの中で材料同士が接触したまま塗装され接触部分が塗装されない事象です。なお、設備干渉不良は全て廃却となります。

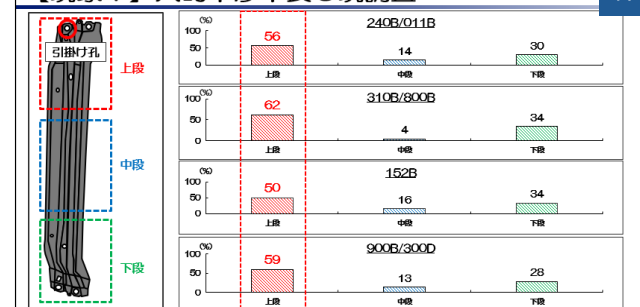
【現象1】 人的干涉不良3現調査

製品を各車型別に上段/中段/下段と部位ごとに分け調査を行った結果、上段で多く不良が発生している事が分かりました。

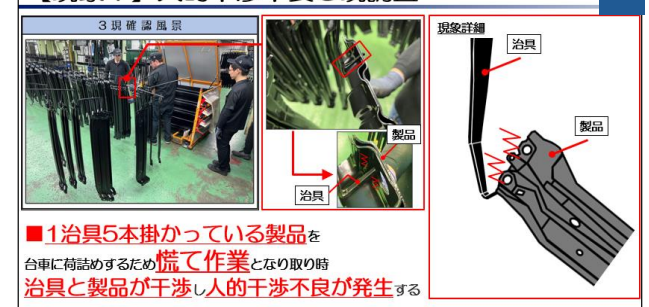
【現象1】 人的干涉不良3現調査

製品の取り外し時には、外観検査を経て荷詰めをする必要があり、作業時間の短さがプレッシャーとなって慌て作業につながっています。その結果、引っ掛け孔と器具が干渉し、不良が発生。引っ掛け孔は製品の上部にあるため、上部に不良が集中しています。

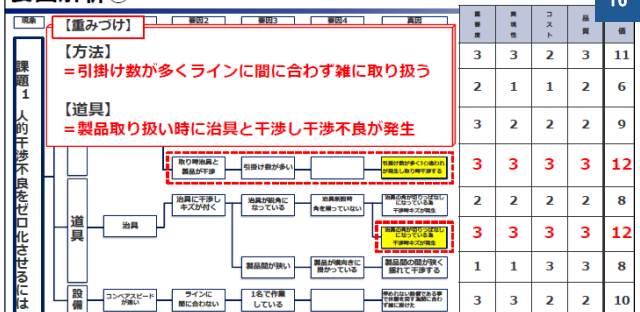
要因解析①

系統図を用いて要因解析を行い、全員で意見を出し合い評価・重みづけを実施。その結果、方法面：引掛け数が多く、ライン追われが発生。道具面：製品取り時に治具と干渉。この2点を重要要因としました。実際にどのように影響しているのかを

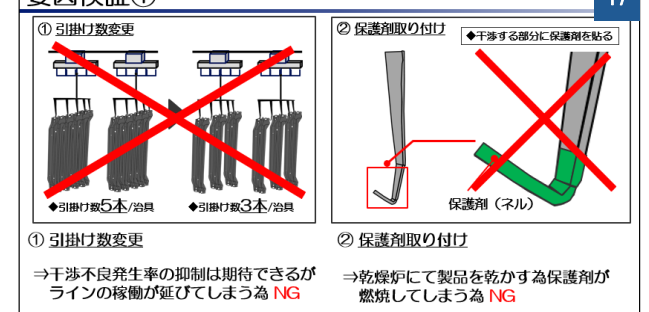
要因検証①

①引掛け数を減らすことで不良発生率は押さえられますが、ライン稼働が伸びて生産性が低下するためNG。

②治具との干渉対策として、保護剤塗布を検討しましたが、乾燥炉で焼けてしまい、

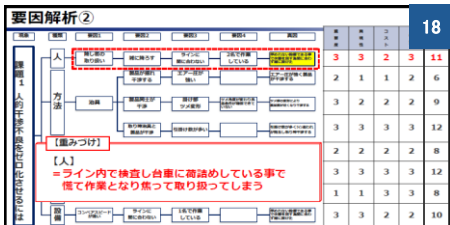
これを受け、再度系統図で洗い出しを行った結果、検査と荷詰め同時作業が慌たしさと焦りを生み、不良の一因であることが分かりました。

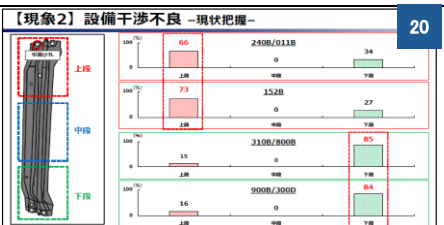
次に、設備干渉不良対策の現状把握です。設備干渉不良はすべて廃却となるため手直しは発生しませんが、不良分の再生産が必要となり、生産時間の延長要因となります。

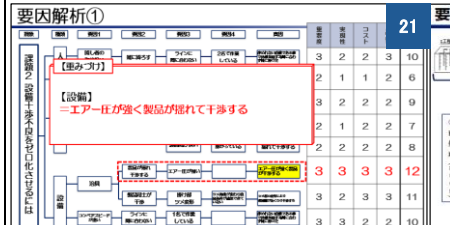
系統図で洗い出しを行った結果、エア圧が強く製品が揺れて干渉することが不良の一因であることが分かりました。

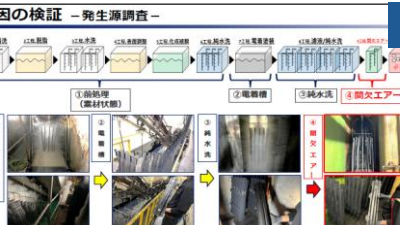
工程ごとに発生源調査した結果、純水洗後の間欠エア工程で設備干渉不良を確認。観察の結果、0.1メガパスカルで製品が揺れ、隣接製品が干渉。参考を確認した前工程は水圧0.08メガパスカルで、間欠エア工程の風圧の高さが主因と考えられます。生技と協業しエア圧の最適値を検討。0.01メガパスカルずつ条件を変え干渉不良の発生状況を確認した結果、0.08メガパスカルが最も効果的と判明し、工程管理条件に設定。この対策で上

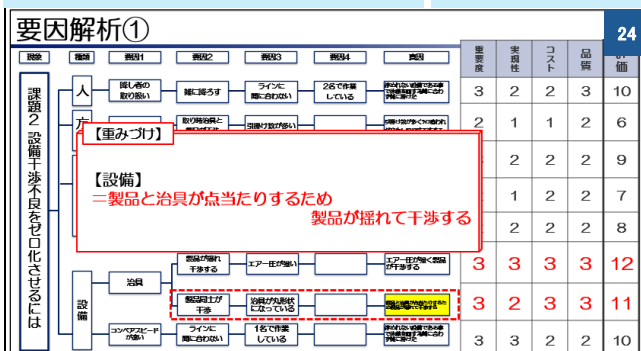
再度系統図で洗い出しを行った結果、製品の引掛け孔が丸形状のため、接触が点当たりとなり、車型によっては製品が前後左右に揺れやすいことが判明しました。

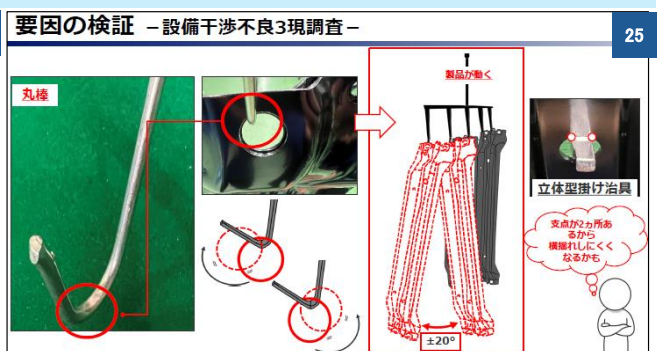
風圧条件の最適化後も不良が残ったため、掛け治具に揺れの原因を見極めるため、今一度3現調査を実施しました。やはり、治具が丸棒形状で、製品の引掛け孔も丸形状のため、接触が点当たりとなり、車型によっては製品が前後左右に揺れやすいことが判明。この結果をもとに意見を出し合い、「支点が1点で揺れるなら、2点以上に

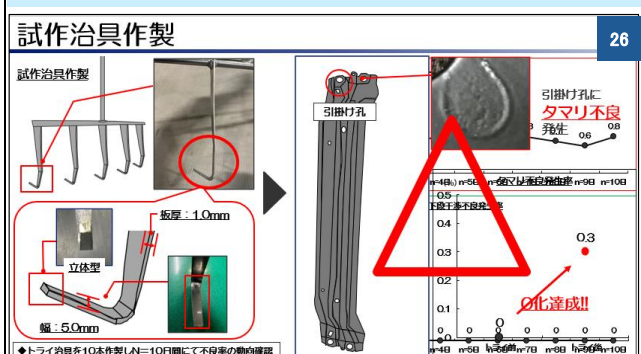
掛け治具の揺れ対策として、丸棒形状を板厚1ミリ、幅5ミリの平板形状に変更し、試作治具を製作。支点が2点になり、製品の揺れが解消され、下段の干渉不良は0化を達成！しかし上段では改善が見られず、新たに引掛け孔にタマリ不良が発生。形状変更で一部の不良は改善できたものの、別の課題が残り、評価はサンカク

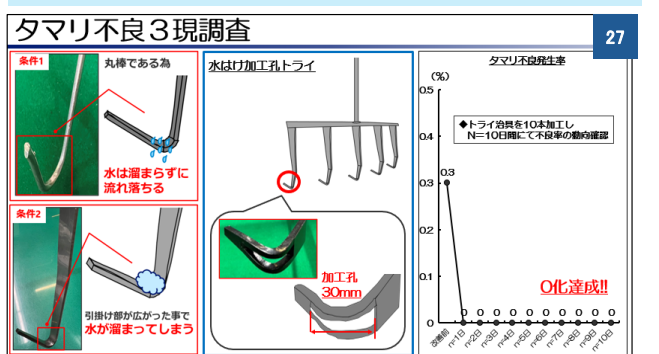
改善後の治具形状では水が溜らず、溜まってしまふことが判明。再度話し合い「水が溜まるなら、水はけ穴をあけてみては？」との意見が出ました。さっそくトライ実施として水はけ穴付き治具を10本作製し、10日間の推移を確認し、結果、タマリ不良は0化を達成しました。

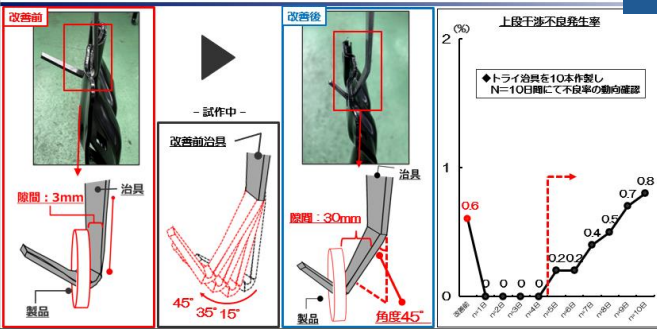
続いて、上部の干渉不良について再度3現調査を実施。試作治具が製品に対して垂直に立っていることで、干渉しやすいのではとの意見がでました。そこで角度を少しずつ調整し、45度の時に干渉がなくなることを確認。この状態を良品条件とトライを実施した結果、4日間は不良ゼロでしたが、5日目以降に不良が再発。角度調整による効

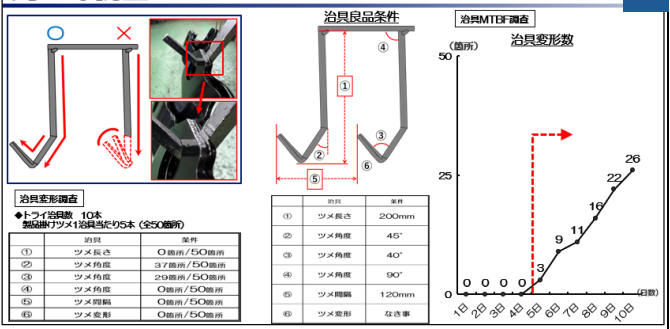
発生源調査

再度発生源調査をしたところ、水はけ孔をあけた引っ掛け部分に変形が見られました。良品条件と比べ、かなり開いており、ここが不良の原因と考えられます。

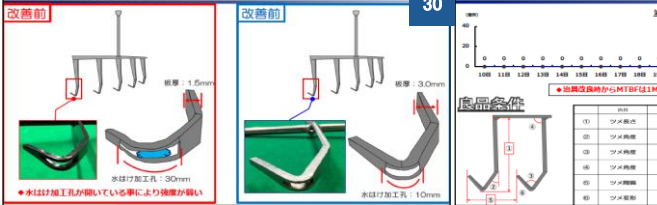
治具MTBF調査

治具変形の原因について話し合ったところ、水はけ孔の追加による強度低下が疑われました。板厚1.5mm、水はけ孔30mmの構造では、製品の重さに耐えられず開いてしまうことが判明。そこで生技と再度見直しを行い、強度と排水性の両立を目指して、板厚を3mm、水はけ孔を10mmに変更し再検証です。改良後の治具についてMTBFを調査した結果、約1か月間は変形が発生しないことを確認。これを良品条件とし、安定した品質維持のためマスターゲージを作成。治具の状態確認と復元を、1か月に1回実施することにした。治具の改良により設備干渉不良の0化達成し、評価は「まる」。ただし干渉不良0化の目標に対し、人的干渉不良が0.8%残っているため完全0化に向

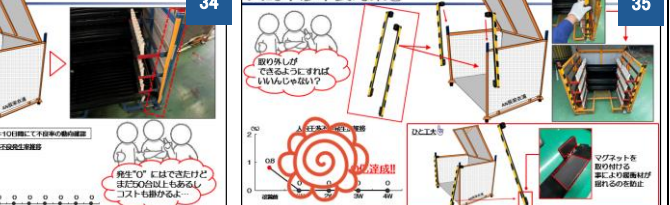
「困りごと吸い上げ会」で台車への荷詰め時に製品が大きく気遣い作業が大変！との声が上がっていたことを思い出し、3現調査を実施。その結果、製品が台車に干渉していることが判明。台車の干渉部にクッション材を取り付けてみる？との意見が出たため、10台でトライを実施。10日間の確認で、0.8%あった干渉不良がゼロになり、上・中・下段全ての箇所での効果が実証されました。ただし台車は50台以上あり、全てに取り付けるにはコスト的に難しいため。今後の対応について再検討が必要です。検討の結果、クッション材が必要なのは製品降ろし作業時のみと判明。それなら脱着式にしようという意見が出され、脱着式クッションバーを試作しました。その結果、1ヶ月以上干渉不良は発生
