| 会社・事業所名（フリガナ） | カブシキガイシャトヨタジドウショッキ | 発表者名（フリガナ） | カメイ ヒナノ |
| | 株式会社豊田自動織機 | | 亀井 ひなの |

### 4.テーマの選定

23年5月のインバータ取り出し異常16件を23年6月から23年9月末までに0件にする

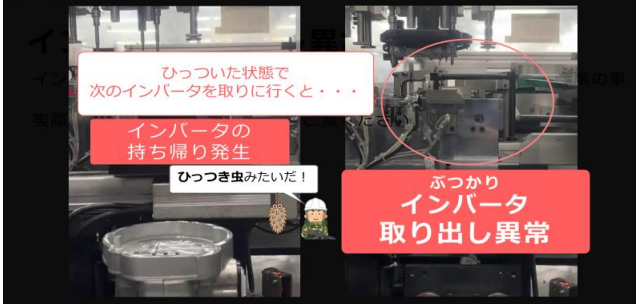
インバータ取り出し異常について、この異常はロボットがインバータを取り出す動作の時にロボットに負荷がかかることと異常を検知して停止します。こちらも実際の映像がありますのでインバータ組付の後に注目してご覧ください

インバータ組付後、ロボットが持ち帰り、ひっつき虫状態にそのまま次のインバータを取りに行こうとしてぶつかり、インバータ取り出し異常が発生

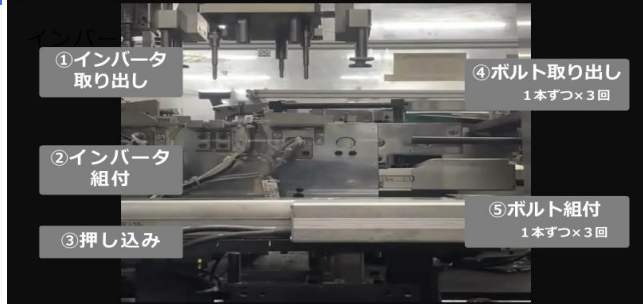
次にインバータ組付機の概要です。実際に設備の動きをご覧ください。

①インバータ取り出し②インバータ組付③押し込み④ボルト取り出し⑤ボルト組付

この5つの動作をロボットが行い、インバータを組付けます。

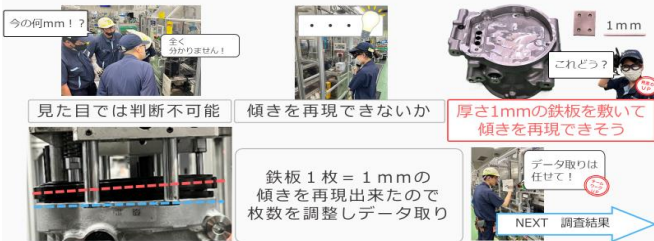
傾くとひつつき虫が発生するの？  
見た目は判断不可能  
傾きを再現できないか  
厚さ1mmの鉄板を敷いて傾きを再現できそう  
データ取りは任せて！  
NEXT 調査結果

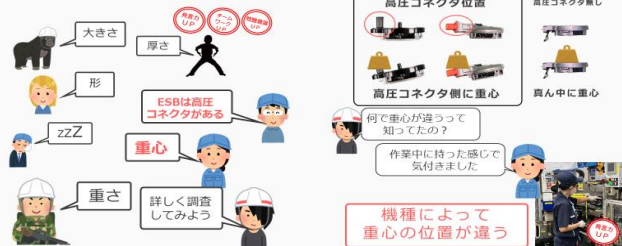
ESBとESAで何が違うか、全員で話し合った結果  
ESBは高圧コネクタがあり、重心が違うのでは？という意見が出ました。  
そこで、機種による重心の違いを調べてみるとESBは高圧コネクタ側に重心がありESAには高圧コネクタが無い  
ため、真ん中に重心がある機種によって重心の位置が違う事が分かりました。

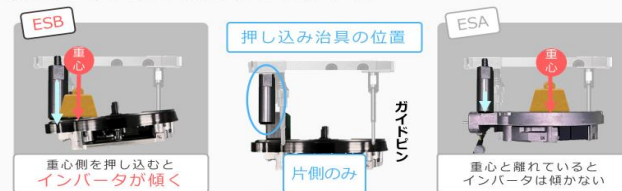
ロボットの押し込み治具は高圧コネクタ側にだけついており  
ESBは重心を押し込むため、インバータが傾く。  
ESAは重心から離れたところを押し込むため傾かない、傾きを無くするためにはガイドピン側にも押し込みが必要だとわかりました。

ESBには、ガイドピン側を押さえる必要がある

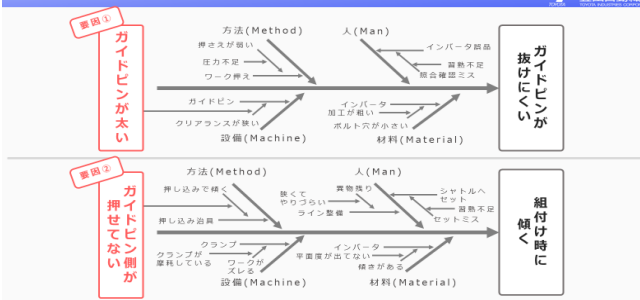
要因解析と要因の検証  
特性要因図を作成して要因を洗い出しました。2つそれぞれ要因解析をした結果  
要因①にガイドピンが太い 要因②にガイドピン側が押せてない  
この2つを要因として決めました。

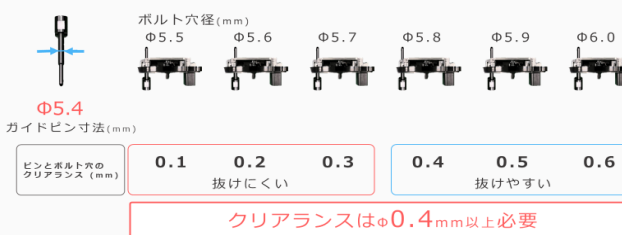
要因①ガイドピンが太い  
ガイドピンが抜けやすいインバータはボルト穴何mm以上なのか？  
規格内すべてのインバータを用意して比べてみると  
Φ5.8mm以上から抜けやすくなりガイドピンとボルト穴のクリアランスは0.4mm以上必要だと分かりました

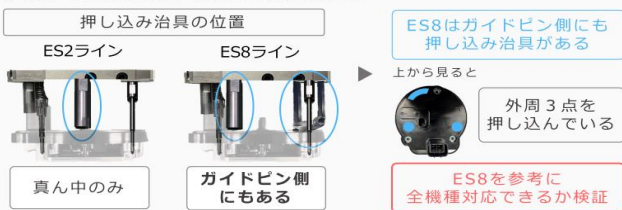
要因②ガイドピン側が押せてない  
同じようにインバータを自動機で組付けている他のラインの押し込み位置を調査しました。ES2ラインは真ん中を押し込みES8ラインはガイドピン側にも押し込みがありインバータの外周3点を押し込んでいました。  
ES8ラインを参考に、ES3ラインにも対応できないか調査しました

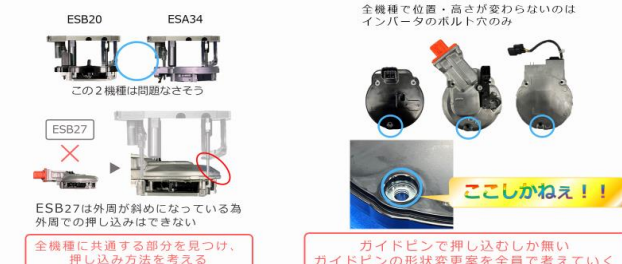
その結果ESB20、ESA34での押し込みは可能でしたがESB27はインバータの外周が斜めになっている為押し込みができません、断念・・・  
全機種に対応できる位置はないか？再び押し込み方法を考えることにしました。  
全機種で位置・高さが変わらないのはインバータボルト穴のみ！ここなら全機種で使える！ここを押し込むしかない！という事で、ガイドピンの形状変更案を全員で考える事にしました。
