センターフレーム直行率向上

会社・事業所名（フリガナ）アイシン辰栄株式会社 衣浦工場

発表者名（フリガナ）ニノ 和真

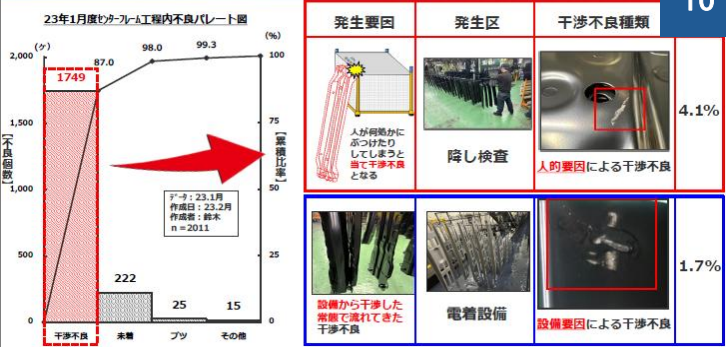
手直し作業は、主に塗装不良によるものです。原因調査の結果、塗装不良の約8割が干渉不良であることが判明しました。主な要因は、人的干渉不良 発生率4.1% 設備干渉不良 発生率1.7%の二つです。

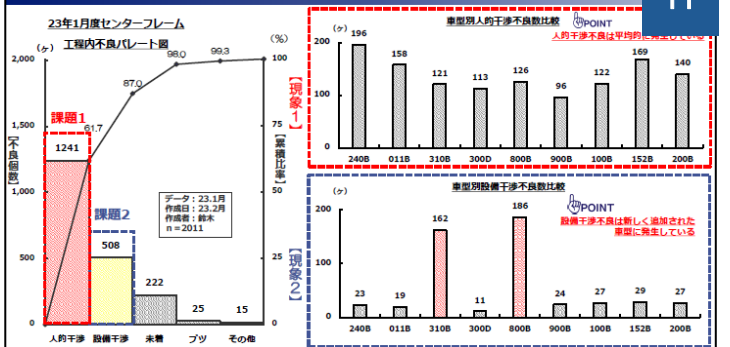
人的干渉不良はほぼすべての車型で多く発生している一方、設備干渉不良は新しく追加された車型に集中していることがわかりました。

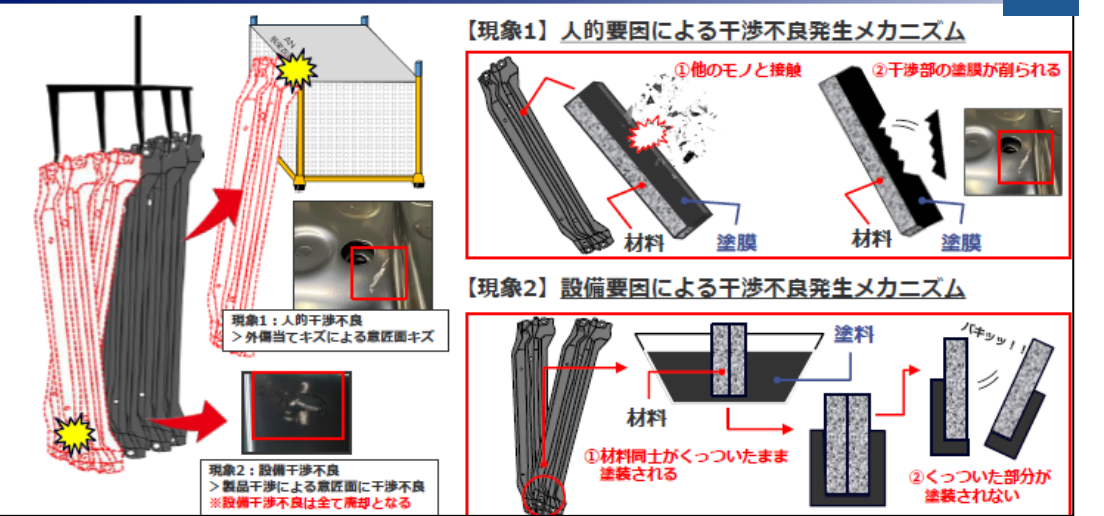
人的干渉不良は、作業中に他のモノと接触し、干渉部の塗膜が削られる事象です。設備干渉不良は、コンベアの中で材料同士が接触したまま塗装され接触部分が塗装されない事象です。なお、設備干渉不良は全て廃却となります。

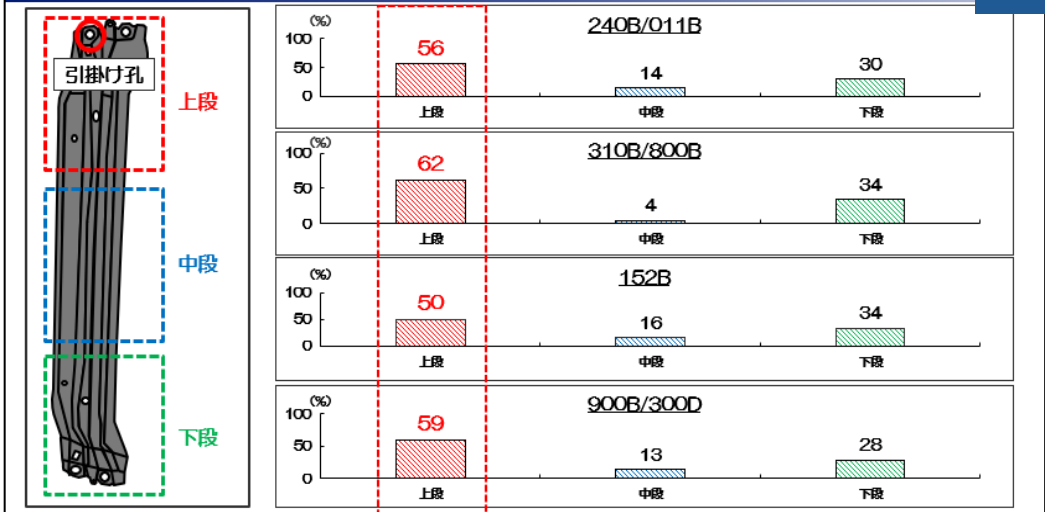
製品を各車型別に上段/中段/下段と部位ごとに分け調査を行った結果、上段で多く不良が発生している事が分かりました。

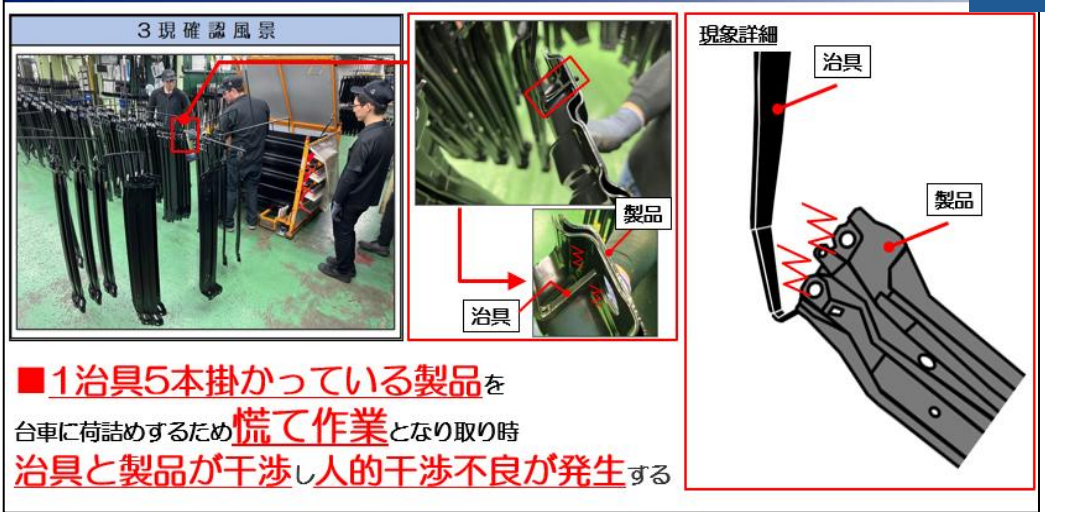
製品の取り外し時には、外観検査を経て荷詰めをする必要があり、作業時間の短さがプレッシャーとなって慌て作業につながっています。その結果、引っ掛け孔と治具が干渉し、不良が発生。引っ掛け孔は製品の上部にあるため、上部に不良が集中しています。

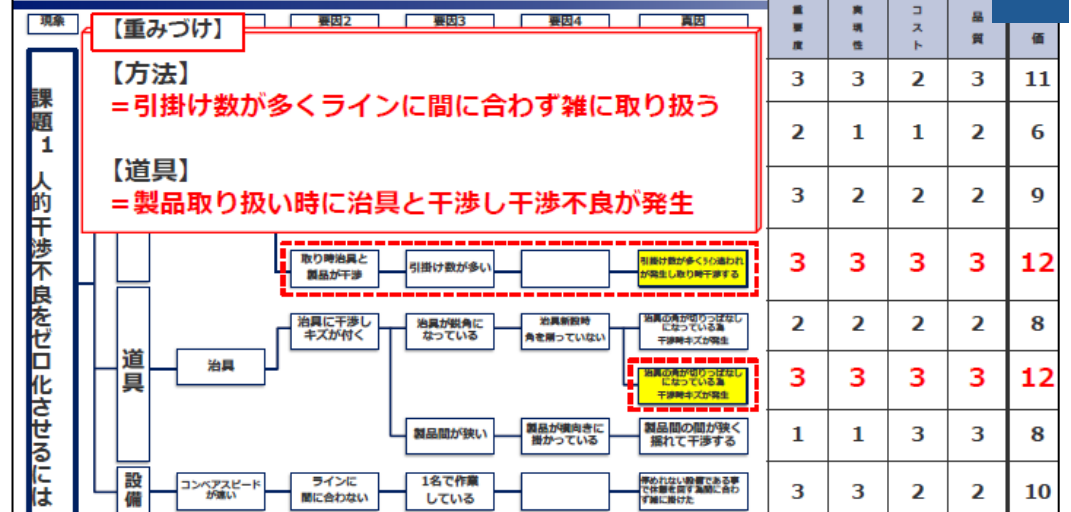
系統図を用いて要因解析を行い、全員で意見を出し合い評価・重みづけを実施。その結果、方法面：引っ掛け数が多く、ライン追われが発生。道具面：製品取り時に治具と干渉。この2点を重要要因としました。実際にどのように影響しているのかを明らかにするため「3現」で検証します。

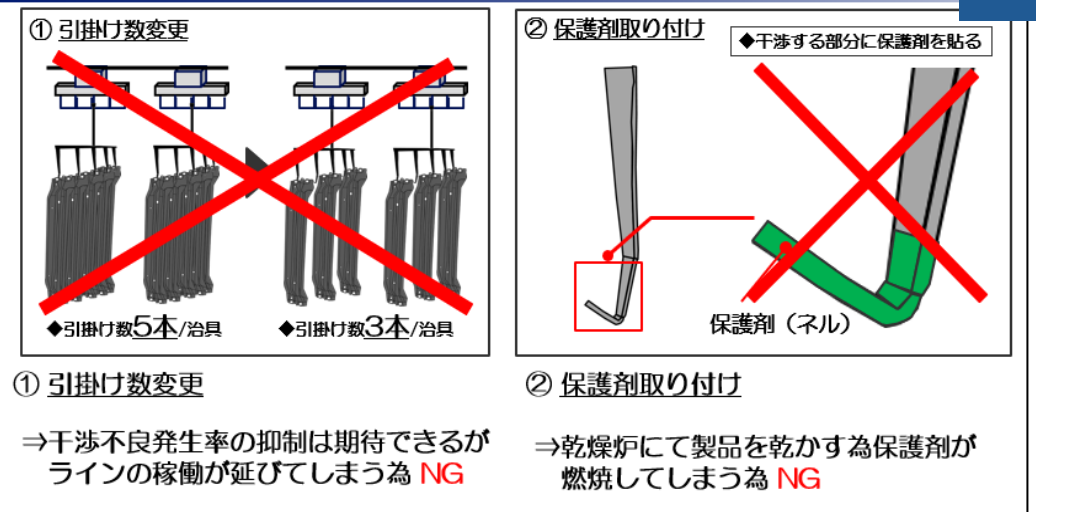
①引っ掛け数を減らすことで不良発生率は押さえられますが、ライン稼働が遅延して生産性が低下するためNG。  
②治具との干渉対策として、保護剤塗布を検討しましたが、乾燥炉で焼けてしまい、逆に不良につながるためこちらもNGです。

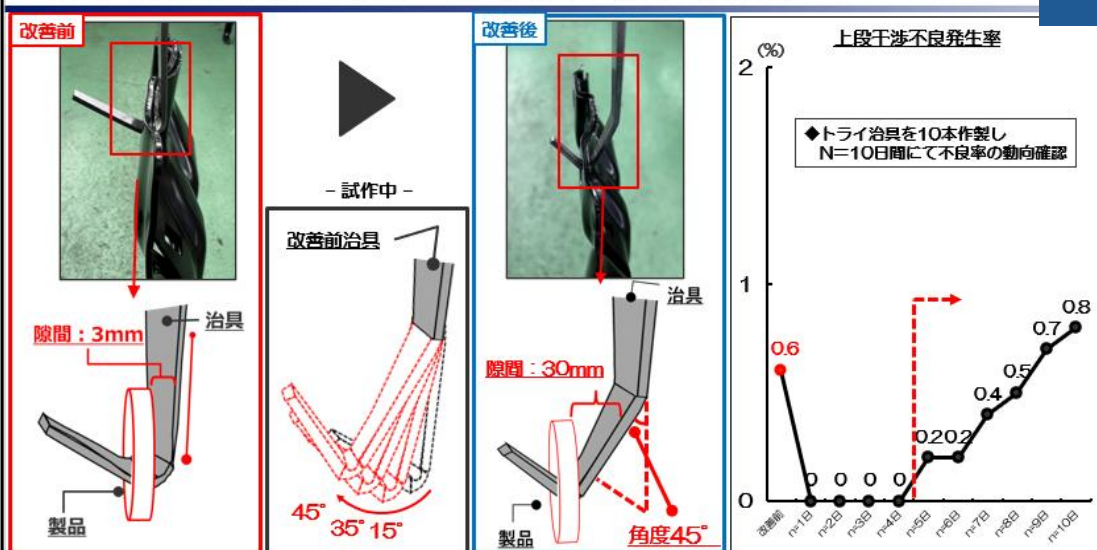
28

続いて、上部の干渉不良について再度3現調査を実施。試作治具が製品に対して垂直に立っていることで、干渉しやすいのではとの意見がでました。そこで角度を少しずつ調整し、45度の時に干渉がなくなることを確認。この状態を良品条件としトライを実施した結果、4日間は不良ゼロでしたが、5日目以降に不良が再発。角度調整による効果は確認できたものの、長期安定性に課題が残る結果となりました。

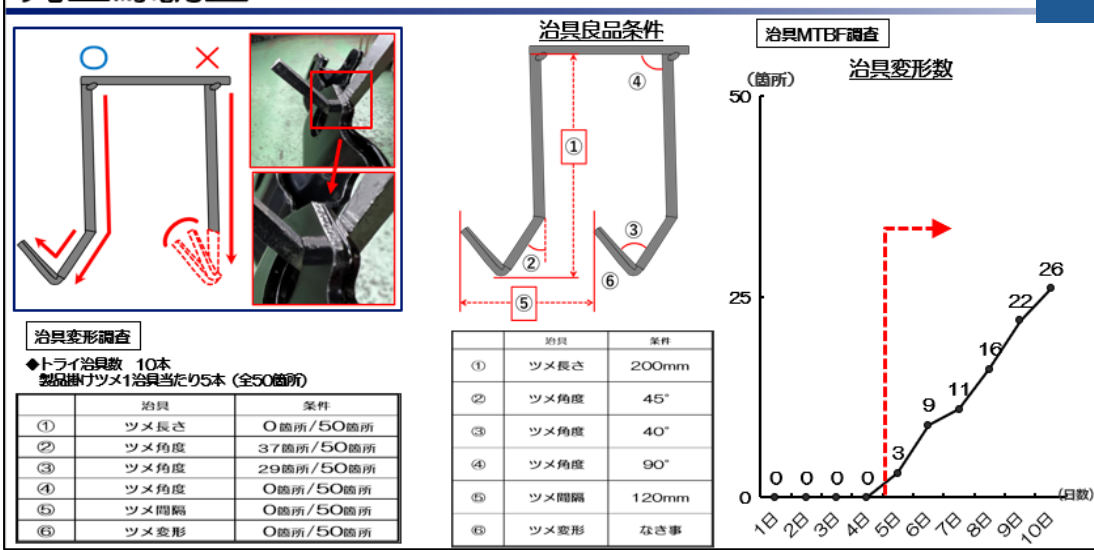
29

再度発生源調査をしたところ、水はけ孔をあけた引っ掛け部分に変形が見られました。  
良品条件と比べ、かなり開いており、ここが不良の原因と考えられます。
