アイチセイコウカブシキガイシャ ギフコウジョウ
愛知製鋼株式会社 岐阜工場

現状把握 クーリングタワーポンプのエア噛み

現状把握(冷却装置とは)

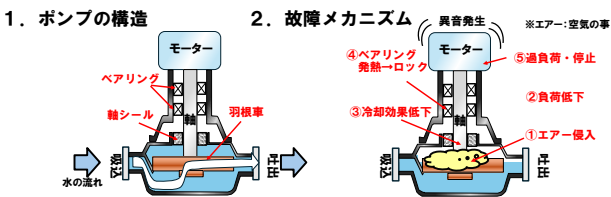
クーリングタワーのポンプエア噛みについて取り組む

ポンプのエア噛みは、送水ポンプにエアが入ると軸が高速回転、発熱してベアリングがロックし故障となります。エア侵入の対策ができていないため、エア噛み故障低減に取り組めます。

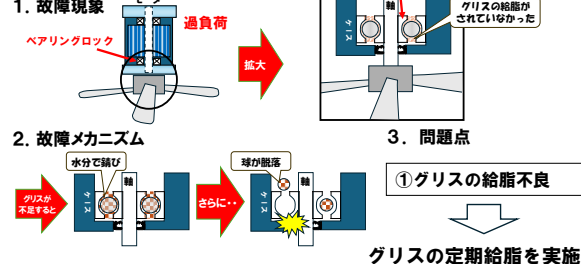
ファンのグリス切れはベアリング部分に必要な給脂が点検表から抜け落ちており、グリスが切れてベアリングが破損したことから、定期給脂を実施することで対策完了です。

グリス切れによる故障防止は完了！！

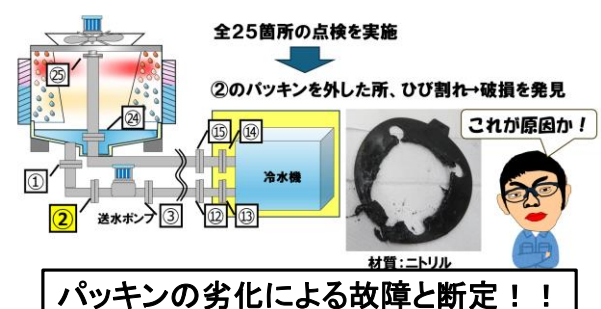
クーリングタワーと送水ポンプのパッキン点検

パッキンの劣化による故障と断定！！

クーリングタワーの送水ポンプにエアが噛む原因を特性要因図を用いて解析を行った結果、フランジ部のパッキンからエアが入り込むが主要因に上がりました。

クーリングタワーから冷水機までの25カ所のパッキンについて、点検を実施したところ、ひび割れによるパッキンの不良を発見しました。パッキンからの漏れによるエア混入と判断しました。

材質をEPDMにし、配管のパッキン全交換実施(25箇所)

パッキンを調査したところ、材質はニトリルゴム製でした。設置後6年ですが耐候性が低く劣化した為、材質を検討し耐候性に優れるEPDMを選定して、全交換を実施しました。

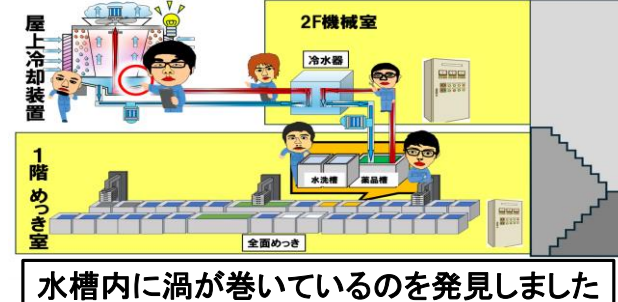
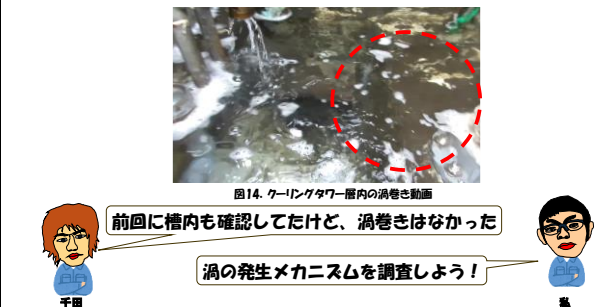
クーリングタワー槽内の渦巻き様子

水槽内に渦が巻いているのを発見しました

メンバー全員で総点検しましたが、パッキンからの不具合は発見できず、困っているとクーリングタワー内部を点検していた野田くんが、水槽内に渦が巻いている事を発見し、全員で調査しました。

渦は一定周期で発生している事が分かり、渦の発生に合わせてポンプのエア噛みが起きていました。前回のパッキン点検時には、渦の発生はなく、渦が発生するメカニズムを調査します。

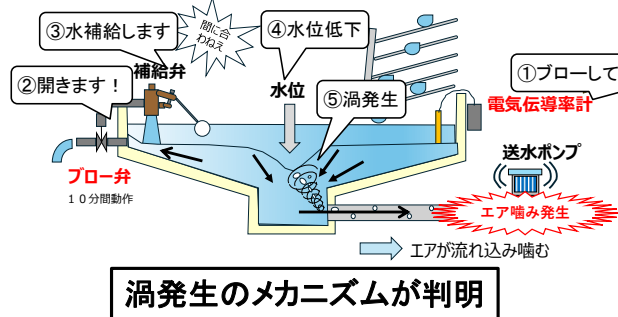
クーリングタワーの渦発生メカニズム

渦発生メカニズムが判明

冷却水が蒸発し濃縮されると、水の入替えるためにブロー弁にて排水され、水槽内の水位が下がります。水位が低下によって、水流の速度差が大きくなることにより、渦が発生します。夏場はブロー回数が増えるため、夏場に故障が集中する原因も判明しました。

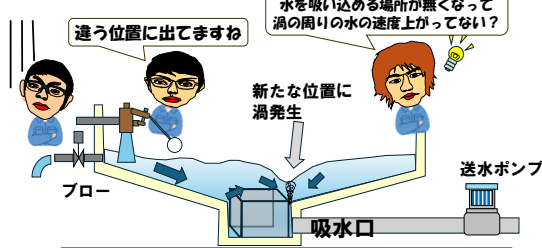
新たな渦が発生してしまった・・・

邪魔板は、渦より大きい程度の4面を囲う箱を吸水口付近に設置するイメージで設計し内製で作製しました。設置すると水の流れは変わったものの別の位置に渦が発生してしまいました。

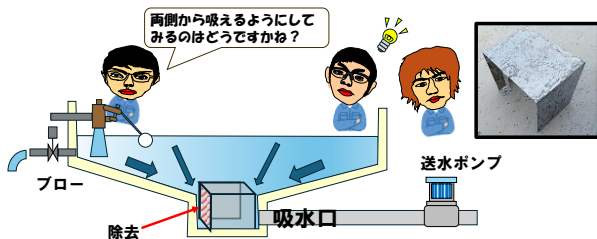
邪魔板の修正

水の流れについてよく観察すると、吸水口の反対側の流れが遅く、水流を乱していることがわかりました。邪魔板の1面を除去し、水の入口を2カ所にする事で、水流の分散を図ります。

両側から水を吸えるように邪魔板を修正

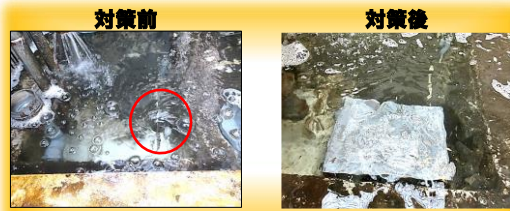
図19. クーリングタワー内部の対策前写真

取付完了、渦の発生なし確認！

修正した邪魔板を取り付けた結果、渦が消えていく事を確認できました。邪魔板の設置・撤去で、渦発生防止の再現性があることを確認し、対策成功です。
