テーマ

工程内PVMダイアグNG撲滅

(PVM:パノラミックビューモニター)

(トヨタジドウシャカブシキガイシャ モトマチコウジョウ)
トヨタ自動車株式会社 元町工場

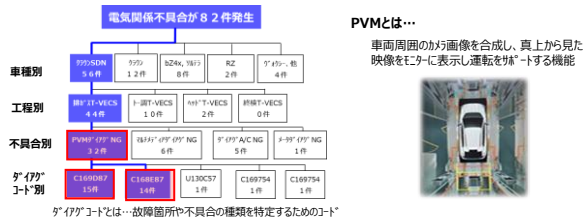
現状把握①

クラウンSDNでC169D87、C168E87が計29件発生

現状把握ですが、電気関係不具合の82件を層別した結果クラウンSDNのPVMダイアグ32件の内2種類のダイアグが計29件発生していることが分かりました。ダイアグコードとは故障箇所や不具合の種類を特定するためのコードです。PVMとは、車両周囲のカメラ画像を合成した映像をモニターに表示し運転をサポートする機能です。不具合の層別が完了し、原因調査へ進もうとした時、若手メンバーから「ダイアグコードを見てもさっぱり分かりません」との声があり修理書で調べてみることにしました。

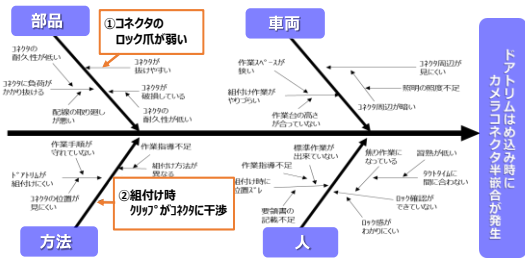
要因解析

主要因 ①コネクタのロック爪が弱い
②組付け時、クリップがコネクタに干渉

要因解析ですが、「ドアトリムはめ込み時にカメラコネクタ半動が発生」を特性にメンバー全員で洗い出しを実施。そうすると、①コネクタのロック爪が弱い。②組付け時、クリップがコネクタに干渉の2つの主要因があげられました。
