No.	テーマ（フリガナ）
208	ディスタック頻発停止回数低減（ディスタックヒンパツテイシカイスウテイゲン）

会社・事業所名（フリガナ）	発表者名（フリガナ）
フタバ産業株式会社（フタバサンギョウカブシキガイシャ）	都築 紫音（ツヅキ シオン）

テーマ名・ディスタック頻発停止低減・サークル名ファンタジスタ。

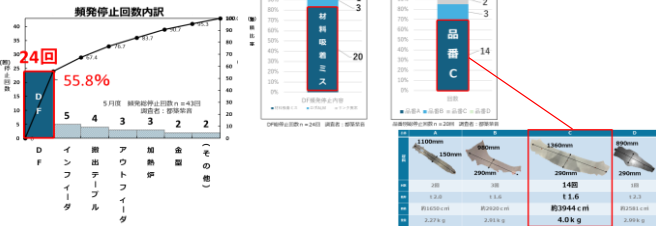
12.問題の明確化

設備定愛の内訳はディスティックトラブルが全体の約56%を占めており、1ヶ月で24回停止している。その中でも吸着ミスが特に多く、車種別で見ると品番Cで最も多く発生している。

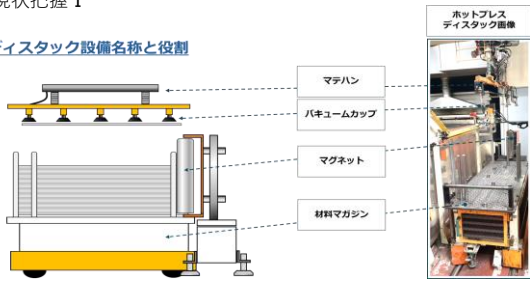
◆ディスタック設備名称と役割

ディスタックの役割は材料の山をマグネットの磁力で剥がして、1枚ずつマテハンで設備投入口に搬送する装置で、ディスタックに4台設置されている。

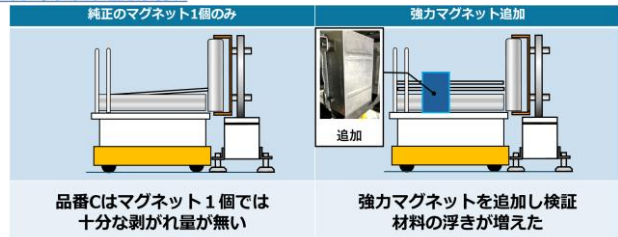
◆マグネットの磁力が弱い

品番Cはマグネット1個では十分な剥がれ量が無い

強力マグネットを追加し検証 材料の浮きが増えた

強力マグネットを1個追加して磁力を上げてみると、材料の剥がれ量が増えたのを確認できた。

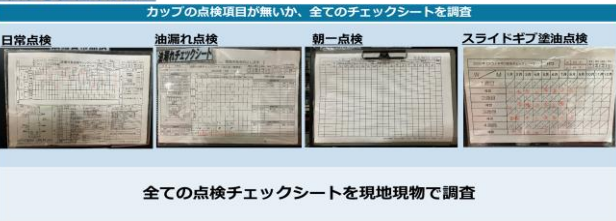
◆点検する仕組みが無い

カップを点検する仕組みが無い、については全ての点検チェックシートを現地現物で調査。その結果、カップの点検項目と仕組みは無かった
