上位方針である「災害ゼロ」と、メンバーの思いである「安全な職場づくり」がリンクした困りごとを抽出し、6項目で評価した結果、部品箱レーンの途中で流れが止まることで不安全行動が発生していることから「部品箱レーン詰まり撲滅による不安全行動ゼロ」をテーマに選定。選定理由は、工場では不安全行動による災害が継続して発生しており、職場を振り返ってみると災害は発生していないが、不安全行動が多発しており、いつ災害が発生してもおかしくない状況でした。課内の不安全行動発生割合を確認したところ、部品詰まり対応が80%以上を占めていました。300の不安全行動が1つの重大災害になるため、1つでも不安全行動をなくしたいと想い、まずは部品箱レーン詰まりを無くすことが、安全な職場になると思い、活動を推しました。

## 5. 工程概要、部品箱詰まり異状

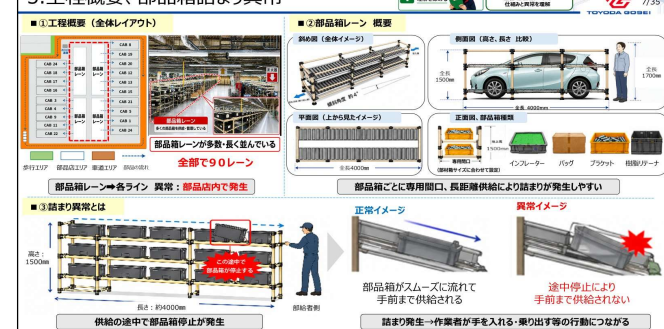
概要は部品店から各生産ラインへ部品を供給するシステムで、全90レーンの部品箱専用レーンで構成されています。設備規模は全長約4メートル（車両1台分の長さに相当）、高さ約1.5メートルの長距離供給構造となっていますが、この構造に起因して、供給途中で部品箱が停止しやすいという課題を抱えています。

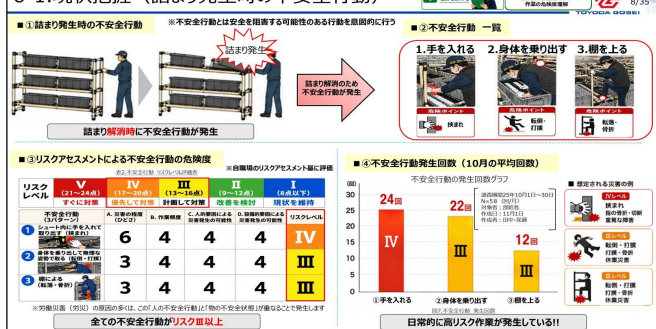
詰まりが発生すると、作業者が復旧対応を行うため、「手を入れる」「身体を乗り出す」「柵に上る」の3パターンの不安全行動が発生していました。各々の危険度を評価した結果、全てリスクⅢ以上となり、特に「手を入れる」は、挟まれる危険がある高リスク作業だと分かりました。また、不安全行動の発生頻度も高く、日常的に高リスク作業が発生している状況でした。

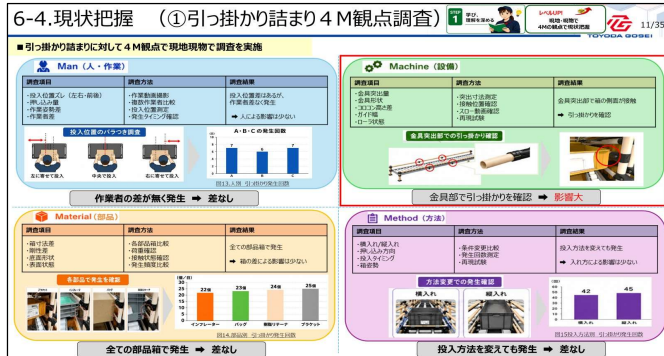
各詰まりモードに対して、現地現物で4Mにて、引っ掛かりに対する調査を実施したところ人・部品・方法では、作業差や部品差、投入方法を変えて確認しましたが、大きな差は確認されませんでした。設備では、レーン途中の金具部で引っ掛かりが発生していることを確認したため、設備の影響が大きいと判断し、深堀り調査を行うことにしました。

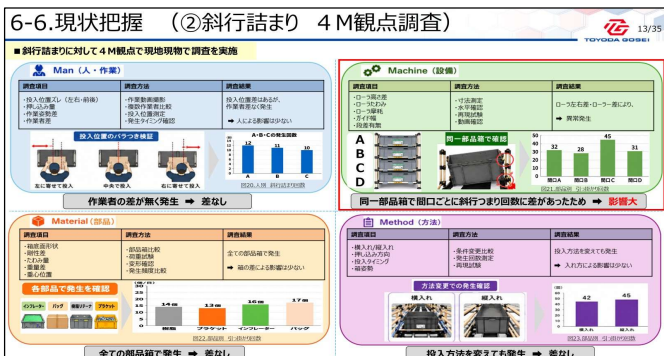
次に、斜行に対して、4Mで調査をした結果も、人・部品・方法では、大きな差は確認されませんでした。しかし設備では、同一部品箱でも間口ごとに発生数に差があることを確認したため、設備差の影響が大きいと判断し、深堀り調査を行うことにしました。

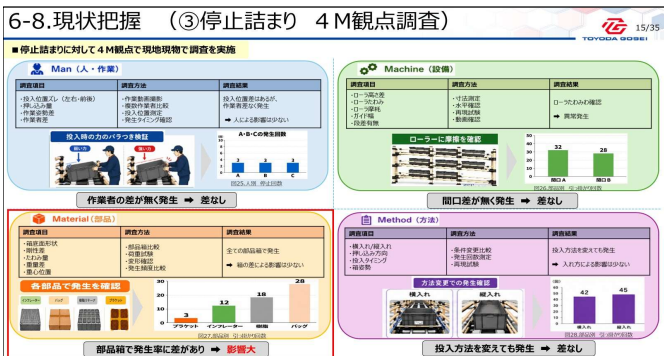
停止に対しても同様に4Mで調査を行いました。人・方法・設備では、大きな差は確認されませんでした。しかし、部品では箱ごとに発生率に差があることを確認したため部品の影響が大きいと判断し、深堀り調査を行うことにしました。

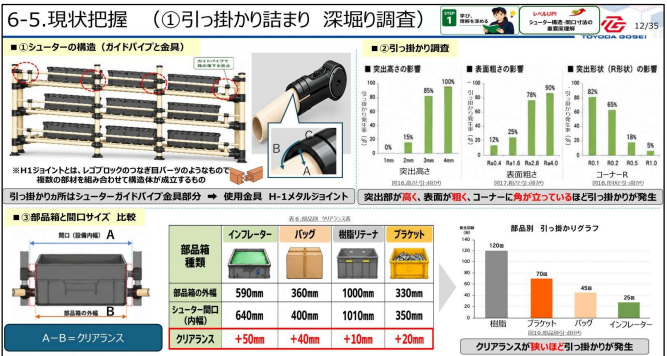
シューター構造を確認し、引っ掛かり箇所は、ガイドパイプの金具部であり、使用金具はH1ジョイントでレゴブロックのように複数の部材を繋ぎ合わせたものになっており、引っ掛かり条件を調査した結果、突出部が高く、表面が粗く、コーナーの角が立っているほど引っ掛かりが増加することを確認しました。次に、部品箱と間口サイズを比較した結果、クリアランスが狭い部品ほど、引っ掛かりが多く発生していることが分かりました。

引っ掛かりに対して、選定した対策案を各有反事項を基に実施しました。金具突出に対しては、樹脂製パイプカバーを取り付けることで、金具突出量を0mmへ改善しました。次に、クリアランス不足に対しては、基準を見直し、幅を60mmに規定しました。

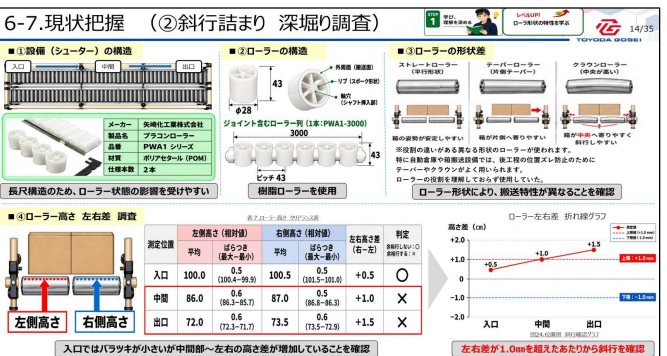
シューター構造を確認したところ、全長4メートルと長くローラー状態に影響を受けやすい構造となっていました。ローラーの材質は樹脂を使用しています。使用ローラーを調査した結果、3種類の異なる形状のローラーを使用しており、形状によって搬送特性が異なることを確認しました。さらに、ローラー高さの左右差を測定した結果、中間部から左右差が増加しており、左右差が10mmを超えるあたりから、斜行が発生していることを確認しました。

斜行に対して、選定した対策を実施しました。左右高さ差に対しては、コロコン高さを調整し、左右差を10mm以内に統一しました。次にローラー形状差に対しては、形状の異なるローラーを廃止し、平行形状のストレートローラーへ統一しました。

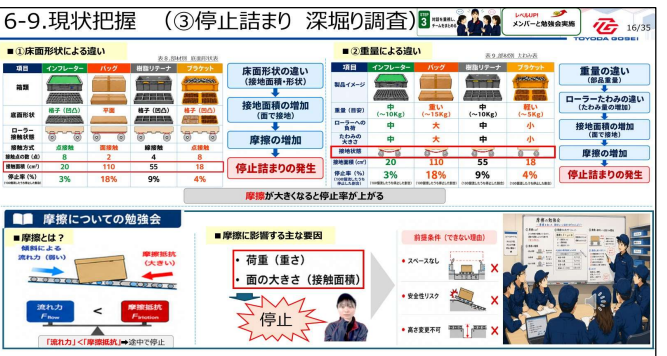
部品箱の床面形状を比較したところ、ローラーとの接地状態に違いがあり、接地面積が大きいほど流れやすいことが分かり、重量差を調査した結果、重量が重い箱ほどローラーへの荷重が増加し、たわみが大きくなることで、流れづらくなることを確認しました。停止は、摩擦の影響が大きいと考え、勉強会を実施し、それを通して「荷重」と「接地面積」が、摩擦に影響する主な要因であることを学びました。

停止対策として、「たわみ低減」と「摩擦低減」の2つの条件を満たすコロコンローラーを選定し、耐久性が高く、たわみに強いステンレス材質で、さらに接地面積を減らせる千鳥配置タイプを採用しました。これにより、ローラーのたわみ低減と摩擦抵抗低減の両立を図りました。
