（株）オティックス西尾

西尾製造部15課

| QCサークル紹介 | サークル名（フリガナ） | | 発表形式 | |

【テーマ】885Wバッテリーサポートライン  
No.5 ピン圧入工程における着座異常の撲滅

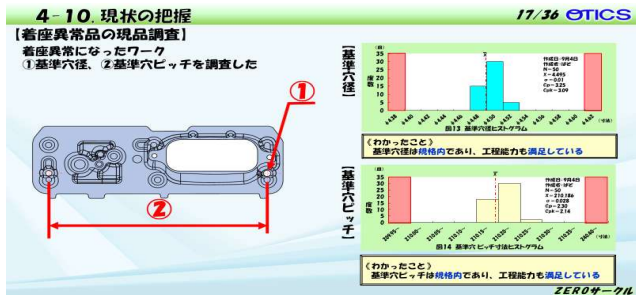
着座異常品の現品調査しました。基準穴径、基準穴ピッチ共に規格内であり、工程能力も満足してました。

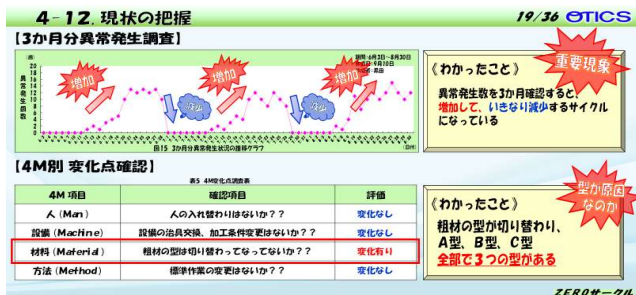
QC会合時にライン作業者の杉浦さんから『着座異常は発生する時期もあれば、しない時期もあるんだよね』と意見出され、頻発チェックの過去3ヶ月を調査したところ、着座異常は増加して、いきなり現象するサイクルになっていることがわかりました。そこで4M別に変化点を調査、粗材型が切り替わって、全部で3つの型があることが判明しました。

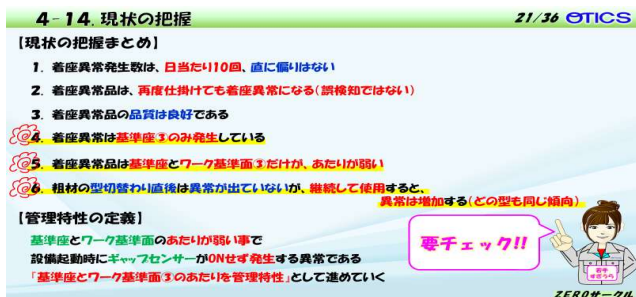
現状の把握をまとめた。要チェック項目『着座異常は基準座③のみ発生』『異常品はワーク基準面③だけあたりが弱い』『型切り替わり直後異常は発生しないが徐々に異常が増加する』以上のことから、基準座とワーク基準面のあたりが弱い事でギャップセンサーがONせず発生する異常で基準座とワーク基準面③のあたりを管理特性として決めた。

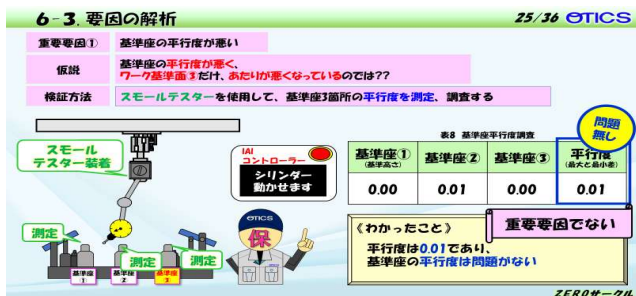
重要要因①、基準座の平行度の悪さに対して、スモールテスターを使い基準座3箇所の平行度を測定しました。測定結果は平行度0.01と悪くないため、重要要因でないとなりました。

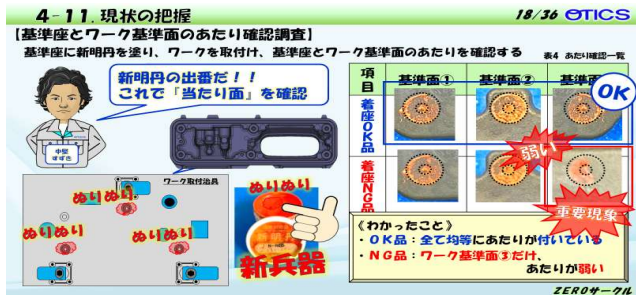
基準座とワーク基準面のあたりを確認、新明丹を手で基準座に塗り、ワークを治具にセット、転写された結果を見ると、着座OK品は均等にあたりが付いていましたが、着座NG品は基準面③だけあたりが弱いことがわかりました。これを重要現象としました。

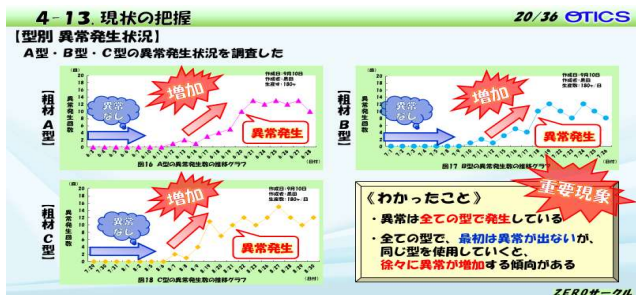
そこで型別の異常発生状況を調査しました。わかったこととして、全ての型で異常が発生しており、どの型も最初は着座異常が出ていないが、同じ型を使用していくと徐々に異常が増加する傾向があることがわかりました。

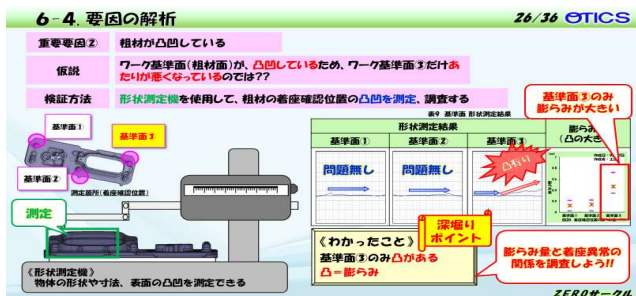
重要要因②、基準面が凸凹しているに対しては、形状測定機を使い凸凹を測定しました。測定結果ですが、基準面①②は問題ありませんでしたが、基準面③のみ凸凹がありました。以降凸凹を影らみと言い換えます。影らみが他に比べて大きいため、着座異常との関係を深堀することにしました。

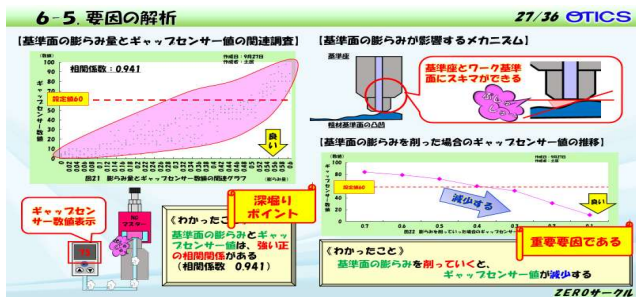
膨らみ量とギャップセンサーの値を調査、強い正の相関関係があり、膨らみが大きいと数値が高くなるのがわかりました。メカニズムは基準座とワーク基準面に隙間ができ数値に影響が出ると考えました。基準面の膨らみを削って調査したところ、膨らみを削っていくとギャップセンサーの数値が低くなるのがわかりました。重要要因であると判断しました。

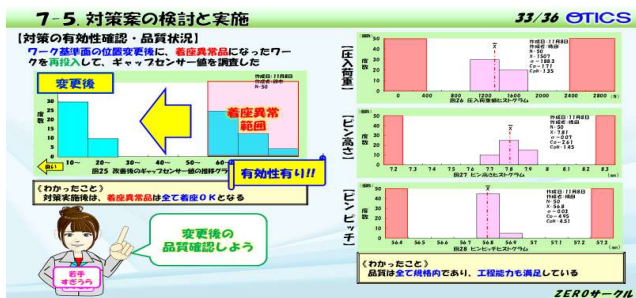
対策の有効性確認、品質状況を確認することにしました。対策実施後、着座異常品が全て着座OKとなりました。対策後の品質状況は、圧入荷重、ピン高さ、ピンピッチ全て規格内で工程能力を満足しています。

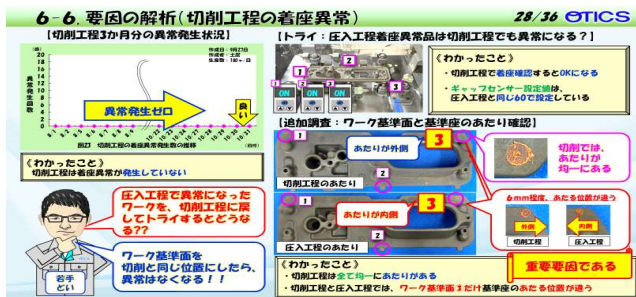
基準面の膨らみ量は規格内で悩んでいると、メンバーから『切削工程でも着座確認しているけど、発生しているのか？』と意見が出され、切削で着座異常はないことが判明、基準面のあたりを確認、3箇所とも均一であり、切削工程と圧入工程で基準の位置がワーク基準面③だけ違い、同じ基準面位置にすれば、着座異常撲滅が出来ると考え、重要要因となりました。
