当社は、愛知県東海市に本社を置く特殊鋼メーカーです。つくろう未来を、つくろう素材で、をキャッチフレーズに自動車産業はじめ、多様な製品を提供しています。

電子知多工場製造課は1975年に稼働開始車のEV化の拡大に伴い、ラインを年々拡充。パワーカード用リードフレームを主力に車載電装部品を生産しています。

設備能力最大化を目指し、非可動要因である収納機の『ワーク旋回異常』の発生低減をテーマに改善活動に取り組むことにしました。

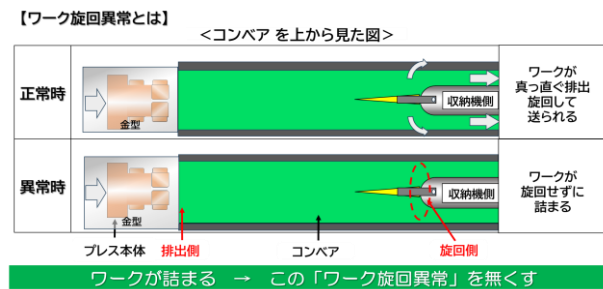
プレス本体からワークが2個並列で排出されますが  
旋回エリアでワークが旋回せず  
詰まることでワークが溜まってしまう  
この状態を「ワーク旋回異常」と言います。

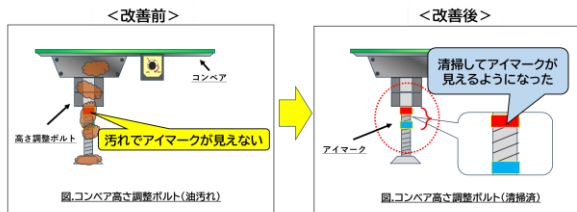
【「①アイマークが見にくい」についての対策】

高さ調整が確実に行えてワーク排出が真っ直ぐに

拭き清掃を実施して、調整位置のアイマークがはっきり見えるようになり  
高さ調整が確実に行えるようになりました。

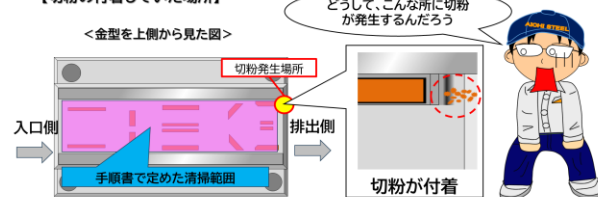
【切粉の付着していた場所】

金型を調査したところ、清掃範囲外に切粉が付着疑問に思い、調査を実施しました。

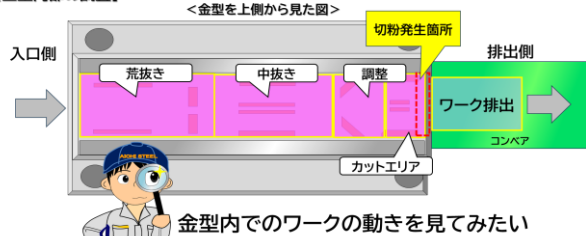
【金型内部の調査】

切粉は成型・カットエリアには全く関係無いところで発生

金型内部の荒抜き、中抜き、外形抜き、これらの場所には全く関係無い場所で切粉が発生していました。

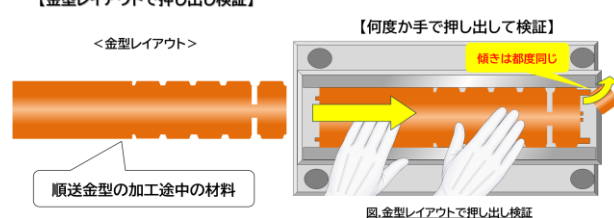
【金型レイアウトで押し出し検証】

傾きは都度、同じ向きで押し出されました。

排出時に片側が傾く事について、金型レイアウトとワークを手で押し出すと、切粉の発生箇所傾きが発生。何度実施しても同じ結果でした。

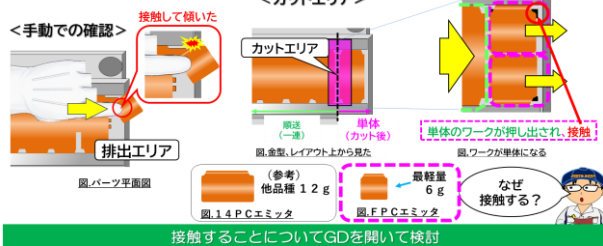
【金型パーツのどこに接触する】

ワークを手で押し出してパーツのどこに当たるか調査  
切粉が発生している所に突起があることがわかりました。
